AVISO DE DISPENSA Nº 008/2025
PROCESSO ADMINISTRATIVO Nº 022/2025

1.1. Constitui objeto deste aviso de dispensa para recebimento de propostas adicionais de interessados em fornecer **PIÇARRA, MATERIAL NECESSÁRIO PARA A REQUALIFICAÇÃO DAS ESTRADAS VICINAIS DO MUNICÍPIO**.

TERMO DE REFERÊNCIA

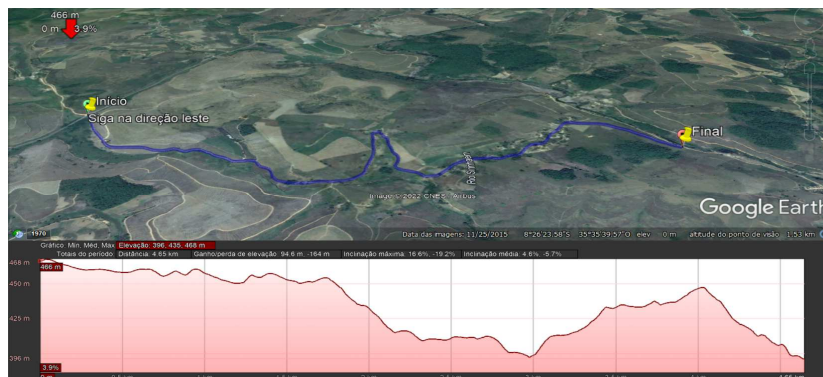
Como retratado acima, pela proximidade desta estrada não pavimentada ao do Rio Sirinhaém, são observados vários pontos de solos mole, o que acarreta grandes deformações, buracos e outras manifestações sendo necessária a adição de materiais de melhor suporte para garantir uma melhor trafegabilidade.

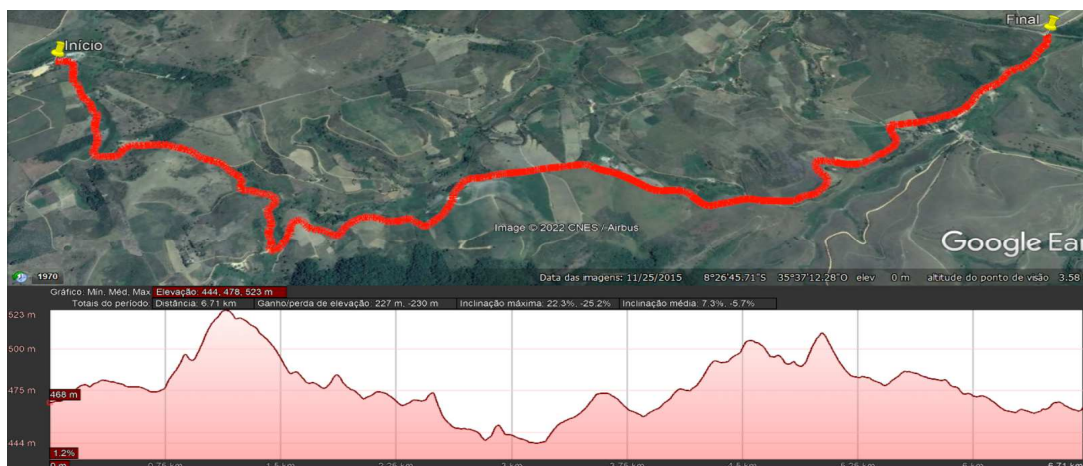
Como retratado, pela proximidade desta estrada não pavimentada próxima a vários córregos, nascentes, são observados vários pontos de solos mole o que acarreta grandes deformações, buracos e outras manifestações sendo necessária a adição de materiais de melhor suporte para garantir uma melhor trafegabilidade

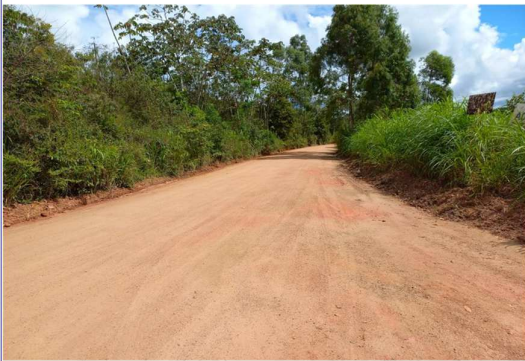
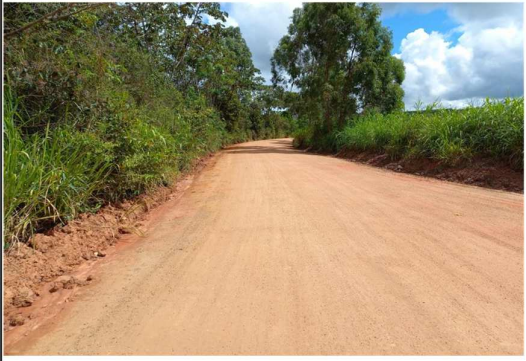
FOTO		1	FOTO		2
Localização:	Acesso a Comunidade Caranguejo- Entroncamento com PE/85. - km 0,00	Data: março-24	Localização:	Acesso a Comunidade Caranguejo- Entroncamento com PE/85. - km 0,00	Data: março-24
Coordenada GEO:	N: 8° 25' 31.9334" E: 35° 37' 28.7639"		Coordenada GEO:	N: 8° 25' 31.9334" E: 35° 37' 28.7639"	
Descrição:	Corpo estradal preservado, porém com dispositivos de drenagem (ilhas d'água) obstruídas.		Descrição:	Corpo estradal preservado, porém com dispositivos de drenagem (ilhas d'água) obstruídas.

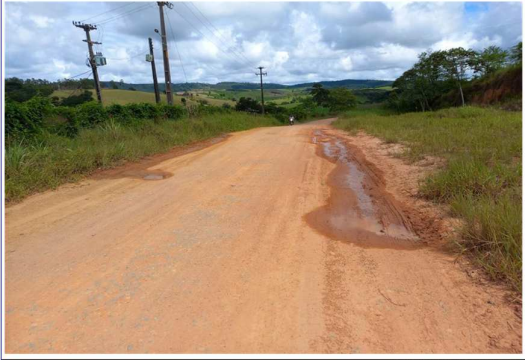
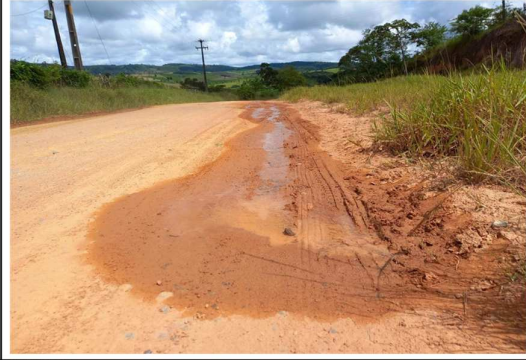
FOTO		3	FOTO		4
Localização:	Acesso a Comunidade Caranguejo- Entroncamento com PE/85. - km 0,70	Data: março-24	Localização:	Acesso a Comunidade Caranguejo- Entroncamento com PE/85. - km 0,70	Data: março-24
Coordenada GEO:	N: 8° 25' 13.1401" E: 35° 37' 18.2994"		Coordenada GEO:	N: 8° 25' 13.1401" E: 35° 37' 18.2994"	
Descrição:	Ausência de dispositivo de drenagem acarretando acúmulo d'água sob a faixa de rolamento acelerando o processo de degradação do corpo estradal.		Descrição:	Ausência de dispositivo de drenagem acarretando acúmulo d'água sob a faixa de rolamento acelerando o processo de degradação do corpo estradal.

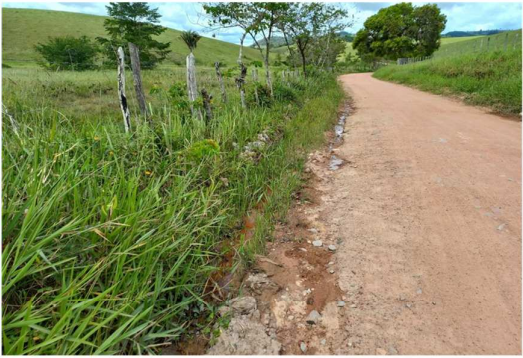
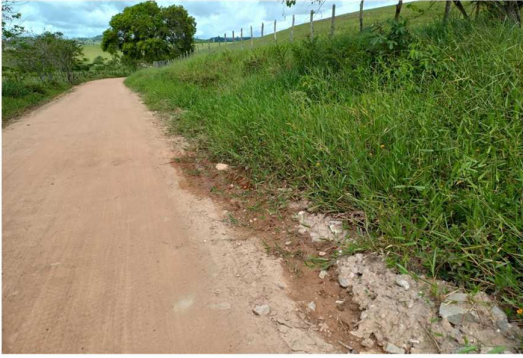
FOTO 9				FOTO 10			
Localização:	Acesso a Comunidade Caranguejo- Entroncamento com PE/85. - km 3,70	Data:	março-24	Localização:	Acesso a Comunidade Caranguejo- Entroncamento com PE/85. - km 3,70	Data:	março-24
Coordenada GEO:	N: 8° 24' 6.7963"	E: 35° 37' 40.5477"		Coordenada GEO:	N: 8° 24' 6.7963"	E: 35° 37' 40.5477"	
Descrição:	Linha d'água obstruída .			Descrição:	Linha d'água obstruída .

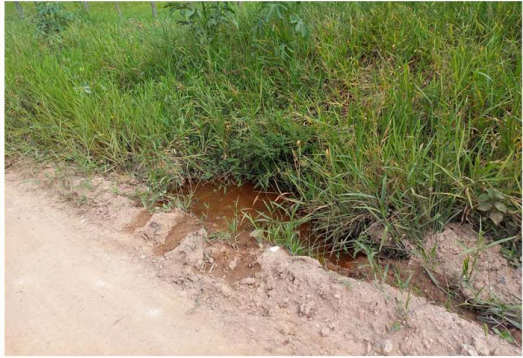
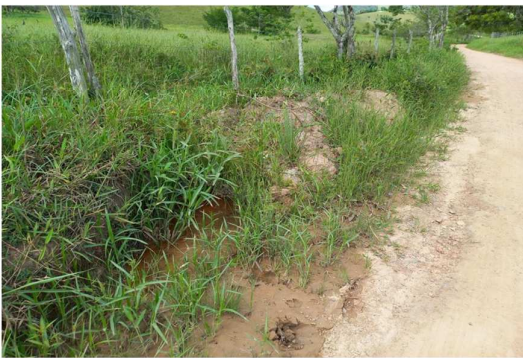
FOTO 11				FOTO 12			
Localização:	Acesso a Comunidade Caranguejo- Entroncamento com PE/85. - km 3,70	Data:	março-24	Localização:	Acesso a Comunidade Caranguejo- Entroncamento com PE/85. - km 3,70	Data:	março-24
Coordenada GEO:	N: 8° 24' 6.7963"	E: 35° 37' 40.5477"		Coordenada GEO:	N: 8° 24' 6.7963"	E: 35° 37' 40.5477"	
Descrição:	Linha d'água obstruída .			Descrição:	Linha d'água obstruída .

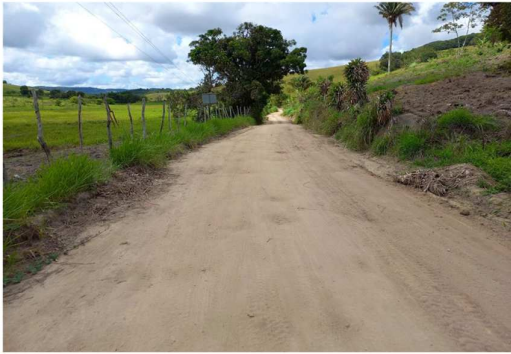
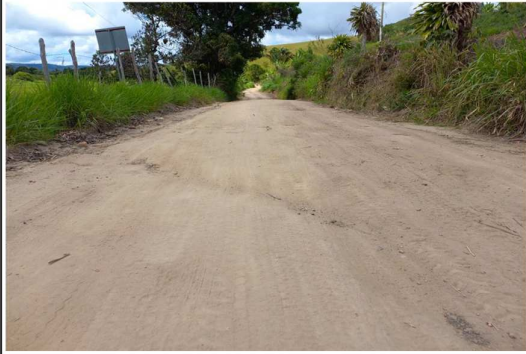
FOTO 13				FOTO 14				
Localização:	Acesso a Comunidade Caranguejo- Entroncamento com PE/85. - km 5,30	Data:	março-24	Localização:	Acesso a Comunidade Caranguejo- Entroncamento com PE/85. - km 5,30	Data:	março-24	
Coordenada GEO:	N: 8° 23' 30.2805"	E:	35° 36' 39.61	Coordenada GEO:	N: 8° 23' 30.2805"	E:	35° 36' 39.61	
Descrição:	Faixa de Rolamento apresentando muitas panelas (buracos), necessário nivelamento com utilização de motoniveladora, que proporcionará mais conforto de rolamento e segurança aos motoristas e pedestres que trafegam nesta localidade.			Descrição:	Faixa de Rolamento apresentando muitas panelas (buracos), necessário nivelamento com utilização de motoniveladora, que proporcionará mais conforto de rolamento e segurança aos motoristas e pedestres que trafegam nesta localidade.

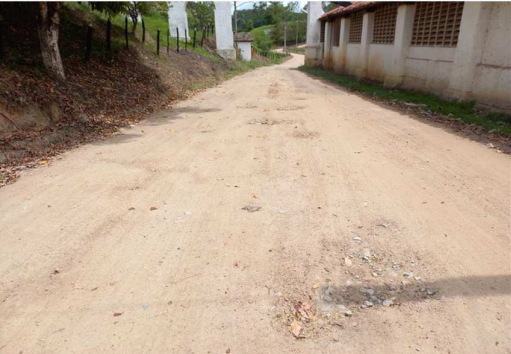
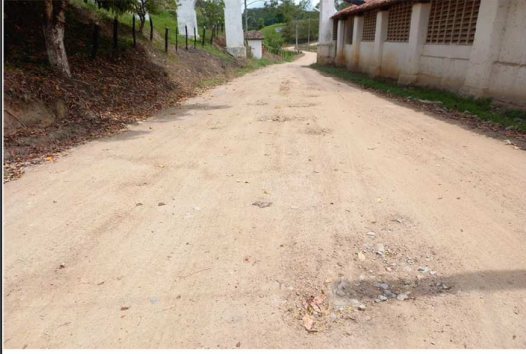
FOTO 15				FOTO 16				
Localização:	Acesso a Comunidade Caranguejo- Entroncamento com PE/85. - km 6,80	Data:	março-24	Localização:	Acesso a Comunidade Caranguejo- Entroncamento com PE/85. - km 6,80	Data:	março-24

Coordenada GEO:	N: 8° 22' 58.0357"	E:	35° 36' 6.7785	Coordenada GEO:	N: 8° 22' 58.0357"	E:	35° 36' 6.7785	
Descrição:	Faixa de Rolamento apresentando muitas panelas (buracos), necessário nivelamento com utilização de motoniveladora, que proporcionará mais conforto de rolamento e segurança aos motoristas e pedestres que trafegam nesta localidade.			Descrição:	Faixa de Rolamento apresentando muitas panelas (buracos), necessário nivelamento com utilização de motoniveladora, que proporcionará mais conforto de rolamento e segurança aos motoristas e pedestres que trafegam nesta localidade.

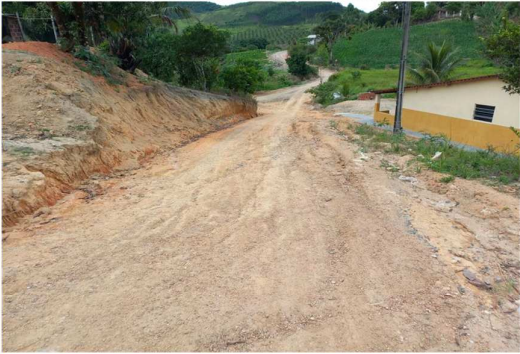
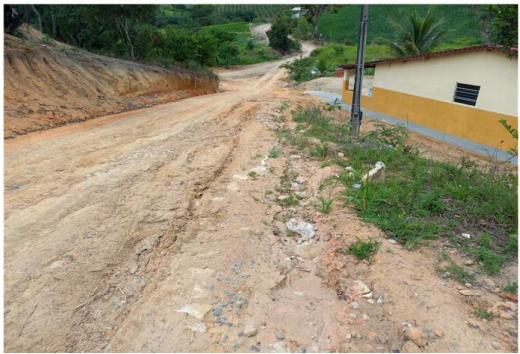
FOTO		21	FOTO		22
Localização:	Acesso a Comunidade Caranguejo- Entroncamento com PE/85. - km	Data: março-24	Localização:	Acesso a Comunidade Caranguejo- Entroncamento com PE/85. - km	Data: março-24
Coordenada GEO:	N: 8° 22' 27.0679"	E: 35° 35' 29.7271"	Coordenada GEO:	N: 8° 22' 27.0679"	E: 35° 35' 29.7271"
Descrição:	Faixa de Rolamento apresentando muitas panelas (buracos), necessário nivelamento / execução de camada de suporte (piçarra) com motoniveladora, que proporcionará mais conforto de rolamento e segurança aos motoristas e pedestres que trafegam nesta localidade.		Descrição:	Faixa de Rolamento apresentando muitas panelas (buracos), necessário nivelamento / execução de camada de suporte (piçarra) com motoniveladora, que proporcionará mais conforto de rolamento e segurança aos motoristas e pedestres que trafegam nesta localidade.

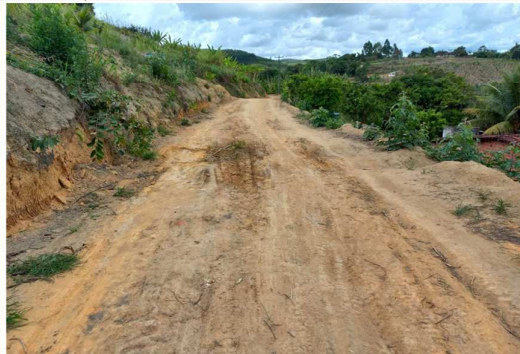
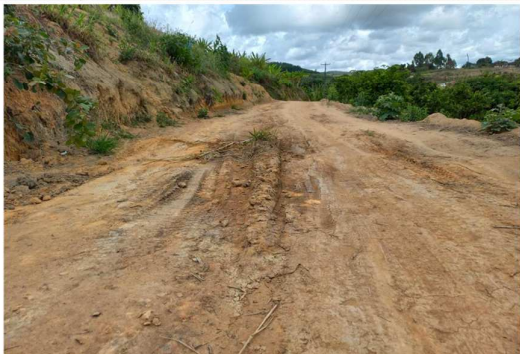
FOTO		23	FOTO		24
Localização:	Acesso a Comunidade Caranguejo- Entrocamento com PE/85. - km	Data: março-24	Localização:	Acesso a Comunidade Caranguejo- Entrocamento com PE/85. - km	Data: março-24

Coordenada GEO:	N: 8° 22' 40.2178"	E: 35° 35' 26.8317"	Coordenada GEO:	N: 8° 22' 40.2178"	E: 35° 35' 26.8317"
Descrição:	Faixa de Rolamento apresentando muitas panelas (buracos), necessário nivelamento / execução de camada de suporte (piçarra) com motoniveladora, que proporcionará mais conforto de rolamento e segurança aos motoristas e pedestres que trafegam nesta localidade.		Descrição:	Faixa de Rolamento apresentando muitas panelas (buracos), necessário nivelamento / execução de camada de suporte (piçarra) com motoniveladora, que proporcionará mais conforto de rolamento e segurança aos motoristas e pedestres que trafegam nesta localidade.

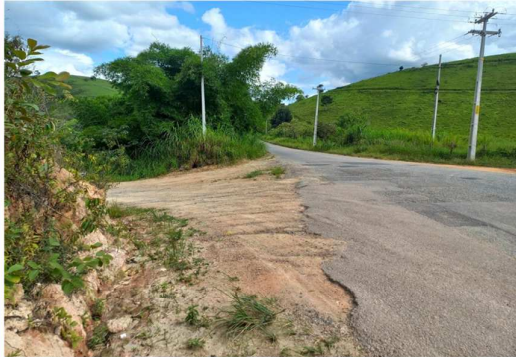
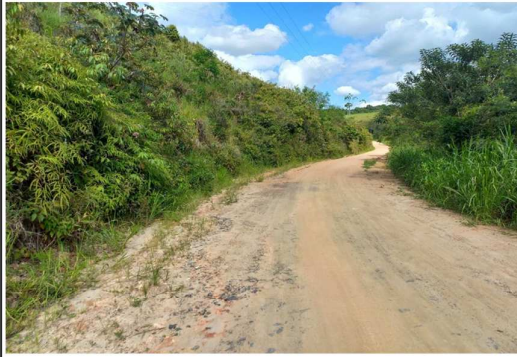
FOTO 1				FOTO 2				
Localização:	Acesso a Comunidade do Sítio Gatas- Entrocamento com PE/85. - km 0,00	Data:	março-24	Localização:	Acesso a Comunidade do Sítio Gatas- Entrocamento com PE/85. - km 0,00	Data:	março-24	
Coordenada GEO:	N: 8° 27' 15.9897"		35° 36' 0.9719"	Coordenada GEO:	N: 8° 27' 15.9897"		35° 36' 0.9719"	
Descrição:	Acesso a Comunidade do Sítio Gatas- Entrocamento com PE/85. - km 0,00.			Descrição:	Acesso a Comunidade do Sítio Gatas- Entrocamento com PE/85. - km 0,00.

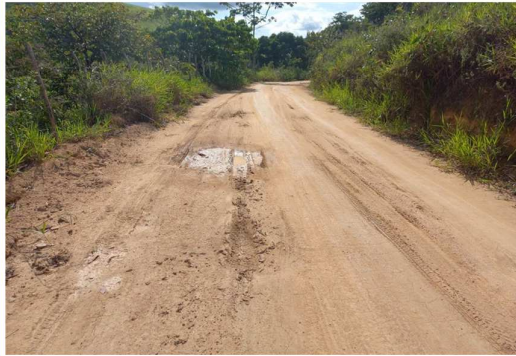
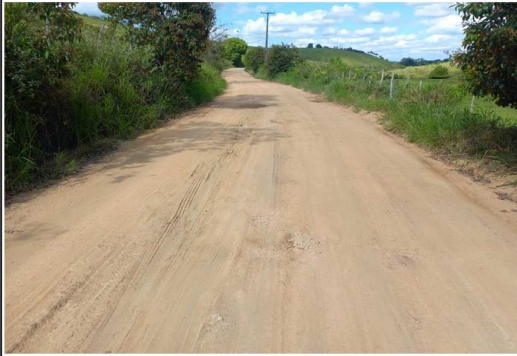
FOTO 3				FOTO 4				
Localização:	Acesso a Comunidade do Sítio Gatas- Entrocamento com PE/85. - km 0,40	Data:	março-24	Localização:	Acesso a Comunidade do Sítio Gatas- Entrocamento com PE/85. - km 0,40	Data:	março-24	
Coordenada GEO:	N: 8° 27' 15.2703"		35° 35' 47.4014"	Coordenada GEO:	N: 8° 27' 15.2703"		35° 35' 47.4014"	
Descrição:	Dispositivos de drenagem abstruído (linha d'água), provocando acúmulo d'água acelerando a porcesso de degradação da via, com problemas como erosão, painelas (buracos), dificultando a trafegabilidade.			Descrição:	Dispositivos de drenagem abstruído (linha d'água), provocando acúmulo d'água acelerando a porcesso de degradação da via, com problemas como erosão, painelas (buracos), dificultando a trafegabilidade.

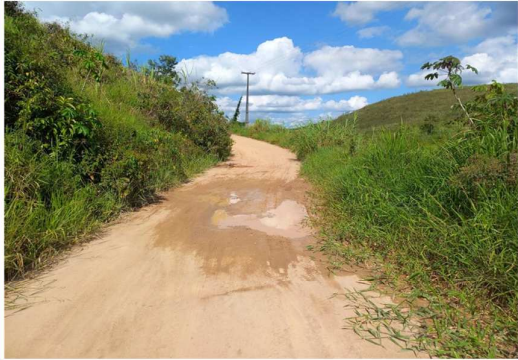
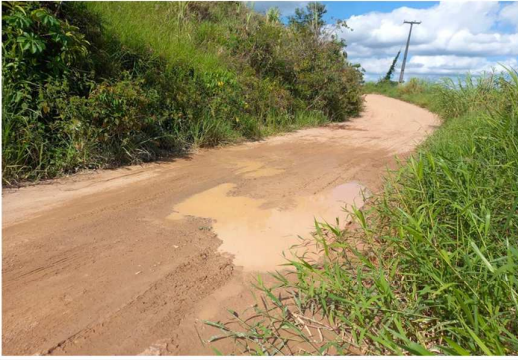
FOTO 5				FOTO 6			
Localização:	Acesso a Comunidade do Sítio Gatas- Entrocamento com PE/85. - km 0,80	Data:	março-24	Localização:	Acesso a Comunidade do Sítio Gatas- Entrocamento com PE/85. - km 0,80	Data:	março-24
Coordenada GEO:	N: 8° 27' 6.8862"		35° 365' 38.7771"	Coordenada GEO:	N: 8° 27' 6.8862"		35° 365' 38.7771"
Descrição:	Dispositivos de drenagem abstruído (linha d'água), provocando acúmulo d'água acelerando a porcesso de degradação da via, com problemas como erosão, painelas (buracos), dificultando a trafegabilidade.			Dispositivos de drenagem abstruído (linha d'água), provocando acúmulo d'água acelerando a porcesso de degradação da via, com problemas como erosão, painelas (buracos), dificultando a trafegabilidade.

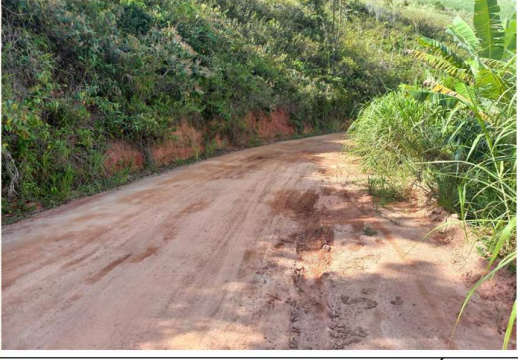
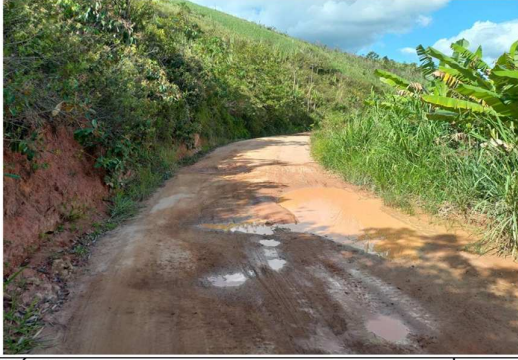
FOTO 7				FOTO 8			
Localização:	Acesso a Comunidade do Sítio Gatas- Entrocamento com PE/85. - km 0,80	Data:	março-24	Localização:	Acesso a Comunidade do Sítio Gatas- Entrocamento com PE/85. - km 0,80	Data:	março-24

Coordenada GEO:	N: 6° 27' 6.8579"		35° 35' 38.7718"	Coordenada GEO:	N: 6° 27' 6.8579"		35° 35' 38.7718"
Descrição:	Faixa de rolamento com erosões buracos, sem suporte . Necessário nivelamento e reforço com camada de piçarra, para maio estabilidade e trafegabilidade da faixa de rolamento.			Faixa de rolamento com erosões buracos, sem suporte . Necessário nivelamento e reforço com camada de piçarra, para maio estabilidade e trafegabilidade da faixa de rolamento.

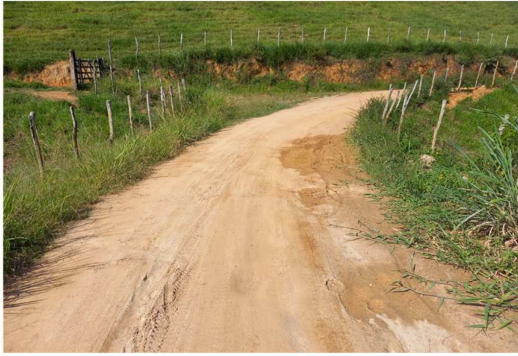
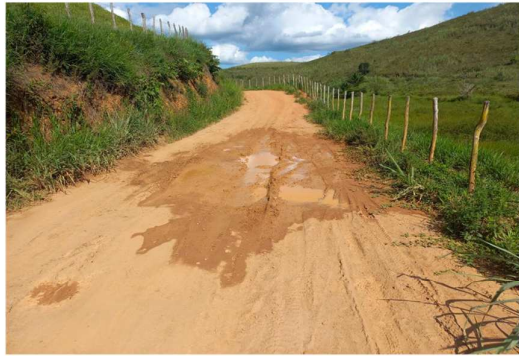
FOTO 9				FOTO 10				
Localização:	Acesso a Comunidade do Sítio Gatas- Entrocamento com PE/85. - km 1,20	Data:	março-24	Localização:	Acesso a Comunidade do Sítio Gatas- Entrocamento com PE/85. - km 1,20	Data:	março-24	
Coordenada GEO:	N: 8° 26' 58.6369"		35° 35' 28.8481"	Coordenada GEO:	N: 8° 26' 58.6369"		35° 35' 28.8481"	
Descrição:	Dispositivos de drenagem abstruído (linha d'água), provocando acúmulo d'água acelerando a porcesso de degradação da via, com problemas como erosão, panelas (buracos), dificultando a trafegabilidade.			Descrição:	Dispositivos de drenagem abstruído (linha d'água), provocando acúmulo d'água acelerando a porcesso de degradação da via, com problemas como erosão, panelas (buracos), dificultando a trafegabilidade.

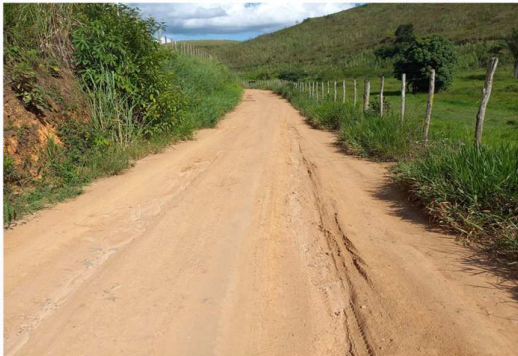
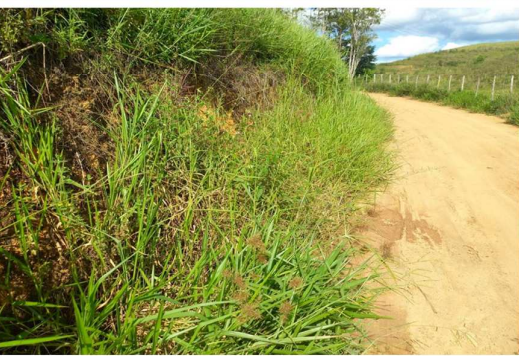
FOTO 11				FOTO 12				
Localização:	Acesso a Comunidade do Sítio Gatas- Entrocamento com PE/85. - km 1,40	Data:	março-24	Localização:	Acesso a Comunidade do Sítio Gatas- Entrocamento com PE/85. - km 1,40	Data:	março-24

Coordenada GEO:	N: 8° 26' 58.3375"		35° 35' 28.2440"	Coordenada GEO:	N: 8° 26' 58.3375"		35° 35' 28.2440"	
Descrição:	Faixa de rolamento com erosões, buracos, sem suporte. Necessário nivelamento e reforço com camada de piçarra, para maio estabilidade e trafegabilidade da faixa de rolamento.			Descrição:	Detalhe de dispositivo de drenagem obstruído (Linha d'água).

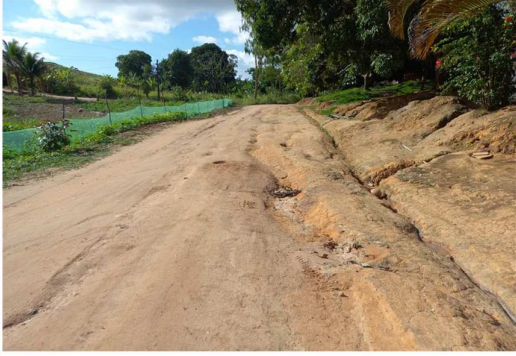
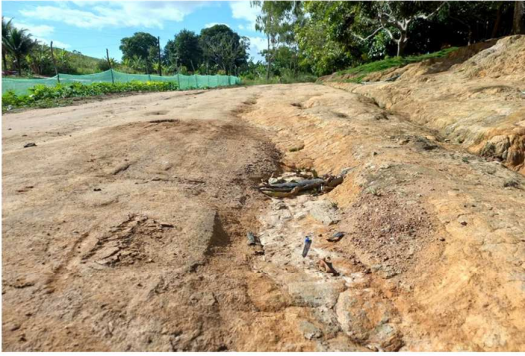
FOTO 29				FOTO 30				
Localização:	Acesso a Comunidade do Sítio Gatas- Entrocamento com PE/85. - km 4,0.	Data:	março-24	Localização:	Acesso a Comunidade do Sítio Gatas- Entrocamento com PE/85. - km 4,0.	Data:	março-24	
Coordenada GEO:	N: 8° 26' 12.6779"		35° 35' 14.9218	Coordenada GEO:	N: 8° 26' 12.6779"		35° 35' 14.9218	
Descrição:	Ausência de dispositivo de drenagem (linha d'água), acarretando erosões, painelas e acelerando o processo de degradação da faixa de rolamento, dificultando a trafegabilidade do local.			Descrição:	Ausência de dispositivo de drenagem (linha d'água), acarretando erosões, painelas e acelerando o processo de degradação da faixa de rolamento, dificultando a trafegabilidade do local.

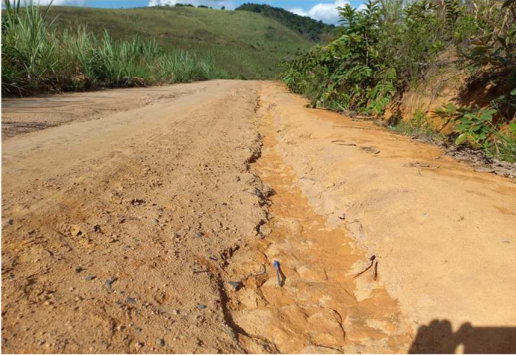
FOTO 31				FOTO 32				
Localização:	Acesso a Comunidade do Sítio Gatas- Entrocamento com PE/85. - km	Data:	março-24	Localização:	Acesso a Comunidade do Sítio Gatas- Entrocamento com PE/85. - km	Data:	março-24

Coordenada GEO:	N: 8° 26' 11.9821"		35 35' 14.8543	Coordenada GEO:	N: 8° 26' 11.9821"		35 35' 14.8543	
Descrição:	Obstrução de dispositivo de drenagem (linha d'água), acarretando erosões, painelas e acelerando o processo de degradação da faixa de rolamento, dificultando a trafegabilidade do local.			Descrição:	Obstrução de dispositivo de drenagem (linha d'água), acarretando erosões, painelas e acelerando o processo de degradação da faixa de rolamento, dificultando a trafegabilidade do local.

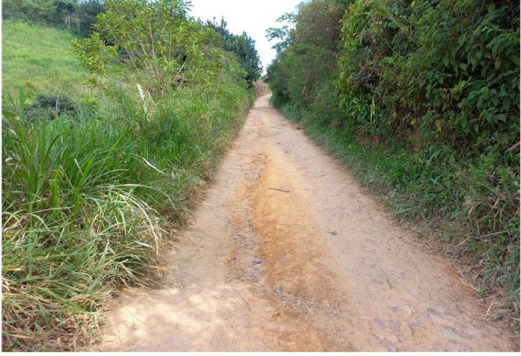
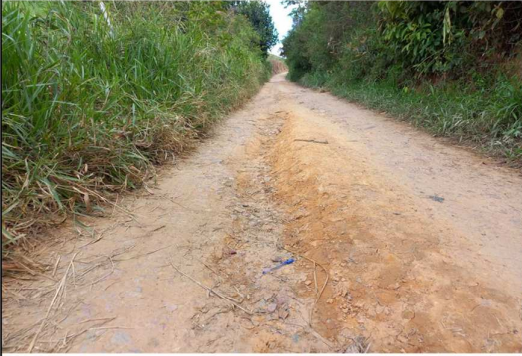
FOTO 9				FOTO 10							
Localização:	Acesso a Comunidade Cana Verde-Entrocamento com PE/85. - km 2,2.		Data:	março-24		Localização:	Acesso a Comunidade Cana Verde-Entrocamento com PE/85. - km 2,2.		Data:	março-24	
Coordenada GEO:	N:	8° 26' 19.5832"	E:	35° 38' 8.0950"	Coordenada GEO:	N:	8° 26' 19.5832"	E:	35° 38' 8.0950"		
Descrição:	Dispositivo de drenagem, lihas d'água, obstruídas provocando erosões e acelerando o processo de degradação da faixa de rolamento.					Descrição:	Dispositivo de drenagem, lihas d'água, obstruídas provocando erosões e acelerando o processo de degradação da faixa de rolamento.

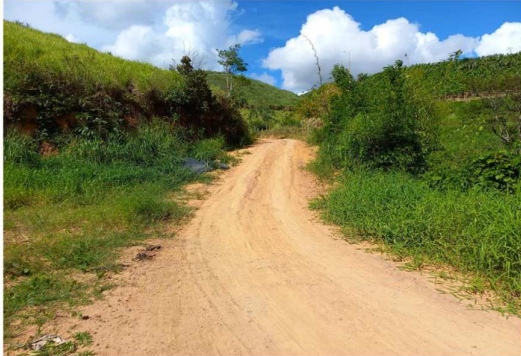
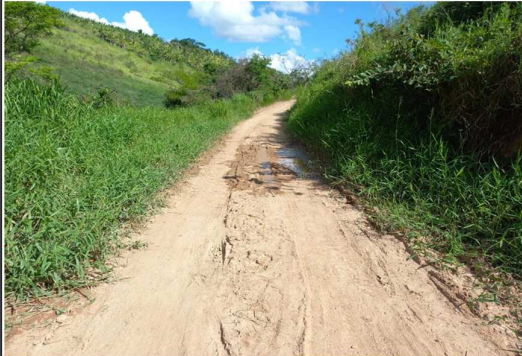
FOTO 11				FOTO 12							
Localização:	Acesso a Comunidade Cana Verde - km 2,8.		Data:	março-24		Localização:	Acesso a Comunidade Cana Verde - km 2,8.		Data:	março-24	
Coordenada GEO:	N:	8° 26' 29.4194"	E:	35° 38' 3.1511"	Coordenada GEO:	N:	8° 26' 29.4194"	E:	35° 38' 3.1511"

Descrição:	Ausência de dispositivo de drenagem (bueiro) acarretando acúmulo d'água sob a faixa de rolamento acelerando o processo de degradação.					Descrição:	Dispositivo de drenagem obstruído acarretando acúmulo d'água sob a faixa de rolamento acelerando o processo de degradação.

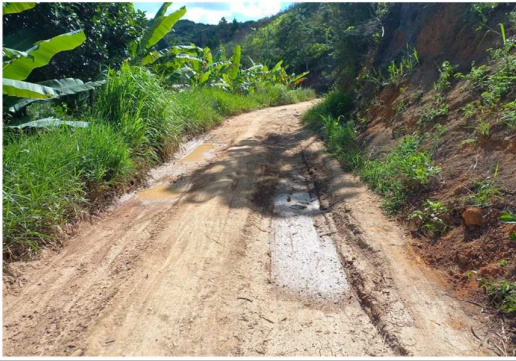
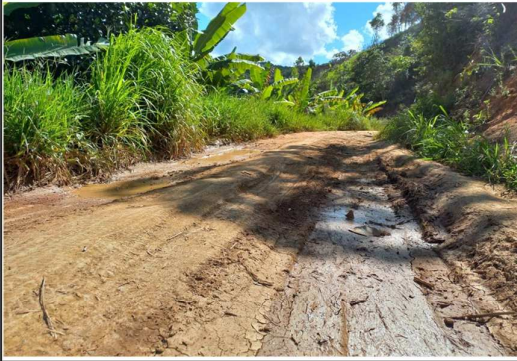
FOTO		13	FOTO		14
Localização:	Acesso a Comunidade Cana Verde - Entrocamento com PE/85. - km 3,3.	Data: março-24	Localização:	Acesso a Comunidade Cana Verde - Entrocamento com PE/85. - km 3,3.	Data: março-24
Coordenada GEO:	N: 8° 26' 40.0559"	E: 35° 38' 0.7137"	Coordenada GEO:	N: 8° 26' 40.0559"	E: 35° 38' 0.7137"
Descrição:	Dispositivo de drenagem, lihas d'água, obstruídas provocando erosões e acelerando o processo de degradação da faixa de rolamento.		Descrição:	Dispositivo de drenagem, lihas d'água, obstruídas provocando erosões e acelerando o processo de degradação da faixa de rolamento.

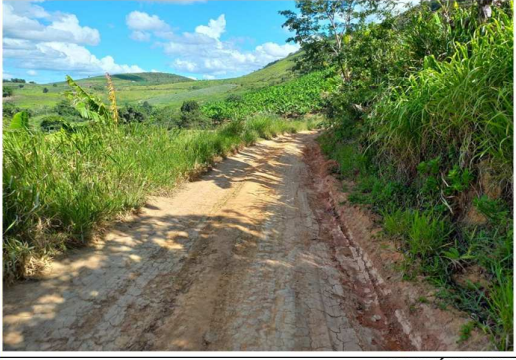
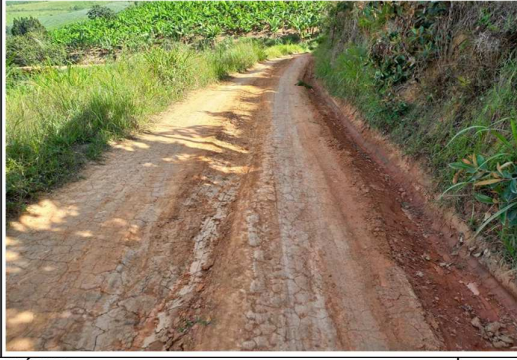
FOTO		15	FOTO		16
Localização:	Acesso a Comunidade Cana Verde - km 3,7.	Data: março-24	Localização:	Acesso a Comunidade Cana Verde - km 3,7.	Data: março-24
Coordenada GEO:	N: 8° 26' 47.3578"	E: 35° 37' 57.5936"	Coordenada GEO:	N: 8° 26' 47.3578"	E: 35° 37' 57.5936"
Descrição:	Ausência de dispositivo de drenagem (bueiro) acarretando acúmulo d'água sob a faixa de rolamento acelerando o processo de degradação.		Descrição:	Dispositivo de drenagem obstruído acarretando acúmulo d'água sob a faixa de rolamento acelerando o processo de degradação.

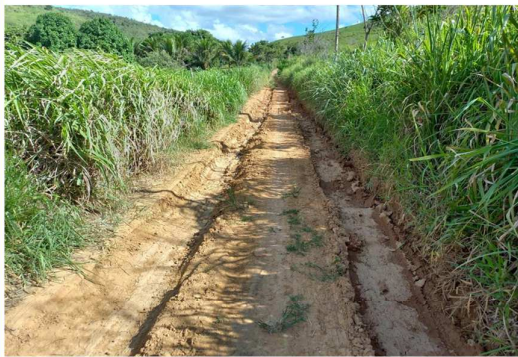
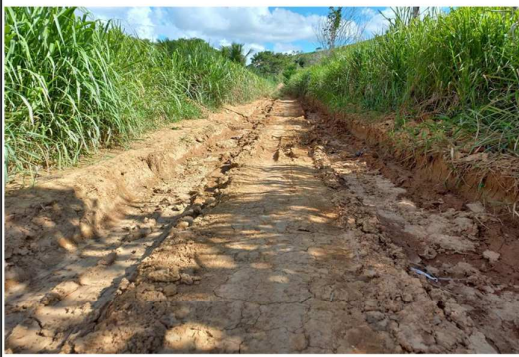
FOTO		21	FOTO		22
Localização:	Acesso a Comunidade Cana Verde - Entrocamento com PE/85. - km 5,20.	Data: março-24	Localização:	Acesso a Comunidade Cana Verde - Entrocamento com PE/85. - km 5,20.	Data: março-24
Coordenada GEO:	N: 8° 26' 59.7418"	E: 35° 37' 16.5838"	Coordenada GEO:	N: 8° 26' 59.8795"	E: 35° 37' 16.5899"
Descrição:	Dispositivo de drenagem, lihas d'água, obstruídas provocando erosões e acelerando o processo de degradação da faixa de rolamento.		Descrição:	Dispositivo de drenagem, lihas d'água, obstruídas provocando erosões e acelerando o processo de degradação da faixa de rolamento.

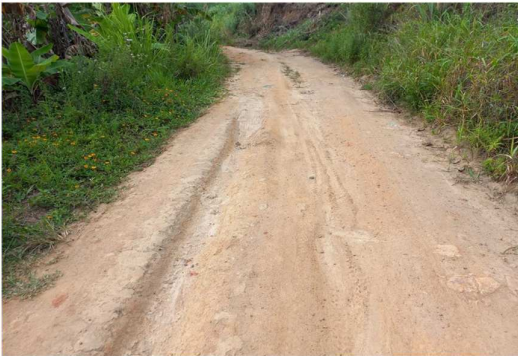
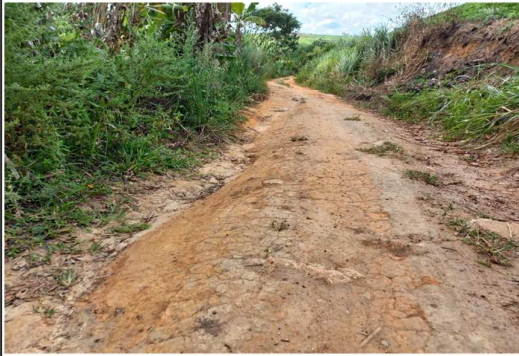
FOTO		23	FOTO		24
Localização:	Acesso a Comunidade Cana Verde - km 6,2.	Data: março-24	Localização:	Acesso a Comunidade Cana Verde - km 6,2.	Data: março-24
Coordenada GEO:	N: 8° 27' 8.4003"	E: 35° 37' 7.9449"	Coordenada GEO:	N: 8° 27' 8.8138"	E: 35° 37' 7.2897"
Descrição:	Ausência de dispositivo de drenagem (bueiro) acarretando acúmulo d'água sob a faixa de rolamento acelerando o processo de degradação.		Descrição:	Dispositivo de drenagem obstruído acarretando acúmulo d'água sob a faixa de rolamento acelerando o processo de degradação.

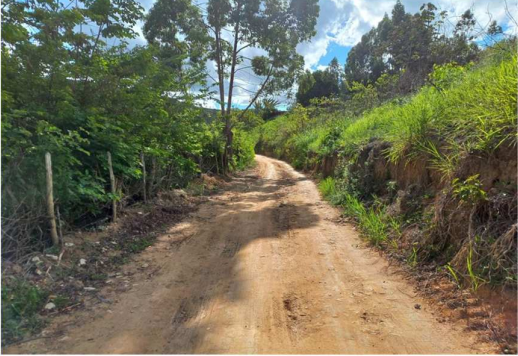
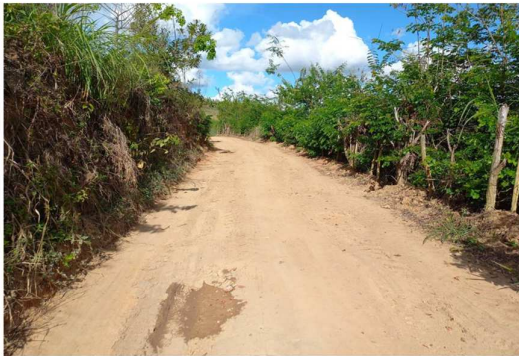
FOTO 25				FOTO 26							
Localização:	Acesso a Comunidade Cana Verde-Entrocamento com PE/85. - km 7,5.		Data:	março-24		Localização:	Acesso a Comunidade Cana Verde-Entrocamento com PE/85. - km 7,5.		Data:	março-24	
Coordenada GEO:	N:	8° 26' 51.9838"	E:	35° 36' 46.9558"		Coordenada GEO:	N:	8° 26' 51.9838"	E:	35° 36' 46.9036"	
Descrição:	Dispositivo de drenagem, lihas d'água, obstruídas provocando erosões e acelerando o processo de degradação da faixa de rolamento.					Descrição:	Dispositivo de drenagem, lihas d'água, obstruídas provocando erosões e acelerando o processo de degradação da faixa de rolamento.

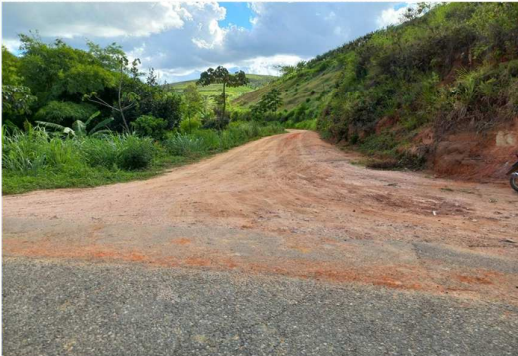
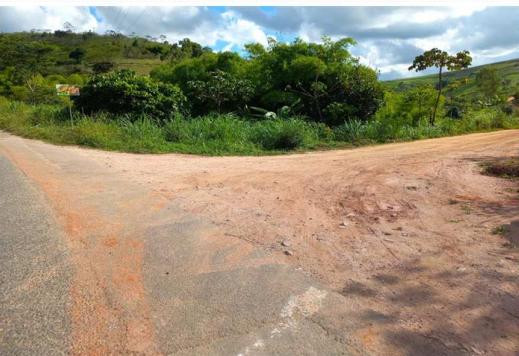
FOTO 27				FOTO 28							
Localização:	Acesso a Comunidade Cana Verde - km 8,2.		Data:	março-24		Localização:	Acesso a Comunidade Cana Verde - km 8,2.		Data:	março-24	
Coordenada GEO:	N:	8° 27' 8.8138"	E:	35° 37' 7.2897"		Coordenada GEO:	N:	8° 27' 8.8138"	E:	35° 37' 7.2897"

Descrição:	Ausência de dispositivo de drenagem (bueiro) acarretando acúmulo d'água sob a faixa de rolamento acelerando o processo de degradação.					Descrição:	Dispositivo de drenagem obstruído acarretando acúmulo d'água sob a faixa de rolamento acelerando o processo de degradação.
