AVISO DE DISPENSA DE VALOR Nº 009/2024
PROCESSO ADMINISTRATIVO Nº 028/2024
COM BASE NO ART. Nº 75, INCISO II DA LEI 14.133/2021

1.1. Constitui objeto desta Chamada Pública convocação de propostas adicionais destinadas à **CONTRATAÇÃO DE CAMINHÃO BASCULANTE PARA AS ESTRADAS VICINAIS DO MUNICÍPIO DE BARRA DE GUABIRABA**.

**TERMO DE REFERÊNCIA – CONTRATAÇÃO DE CAMINHÃO BASCULANTE PARA
AS ESTRADAS VICINAIS DO MUNICÍPIO DE BARRA DE GUABIRABA**

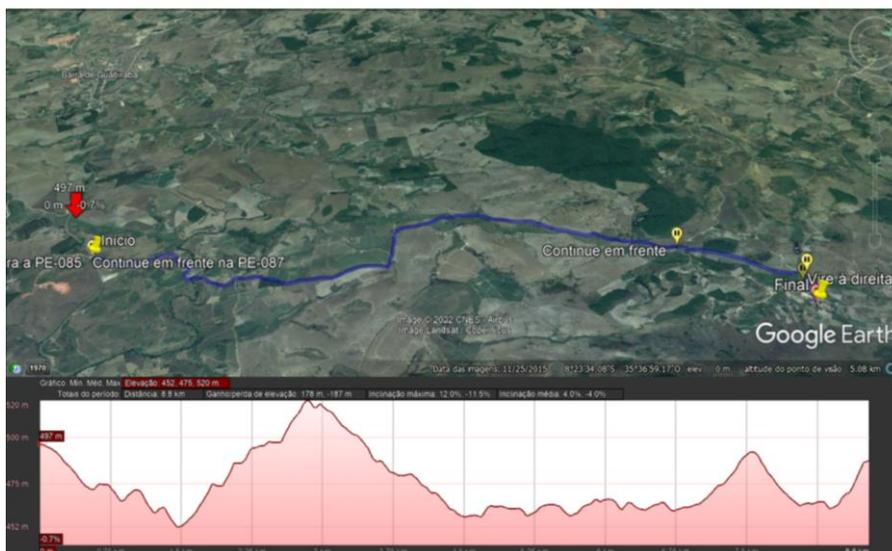
Como retratado acima, pela proximidade desta estrada não pavimentada ao do Rio Sirinhaém, são observados vários pontos de solos mole, o que acarreta grandes deformações, buracos e outras manifestações sendo necessária a adição de materiais de maior suporte para garantir uma melhor trafegabilidade.

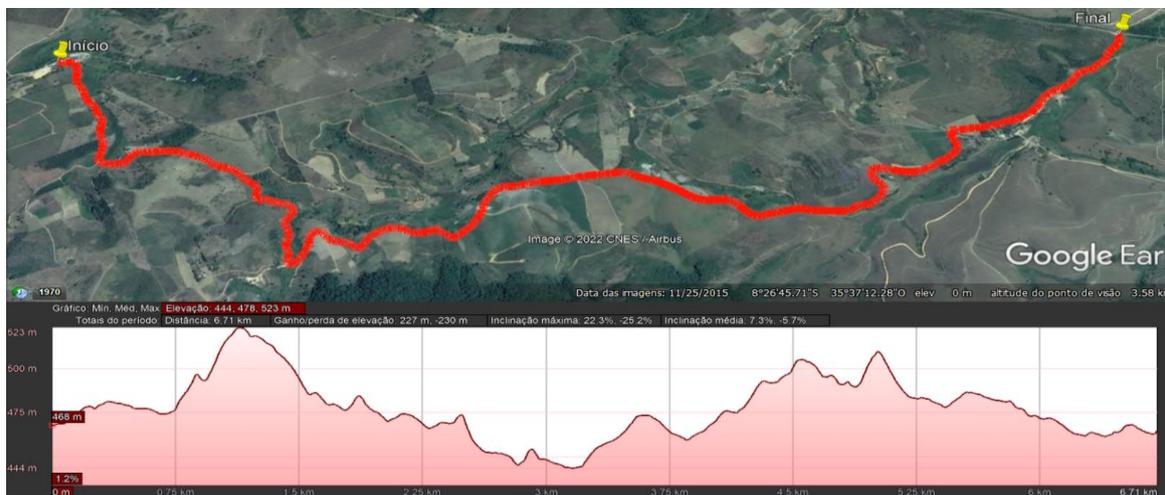
Como retratado, pela proximidade desta estrada não pavimentada próxima a vários córregos, nascentes, são observados vários pontos de solos mole o que acarreta grandes deformações, buracos e outras manifestações sendo necessária a adição de materiais de melhor suporte para garantir uma melhor trafegabilidade

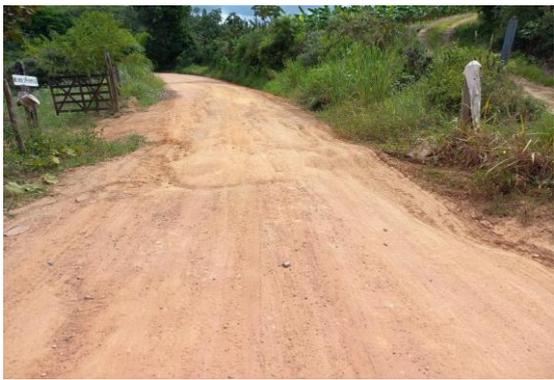
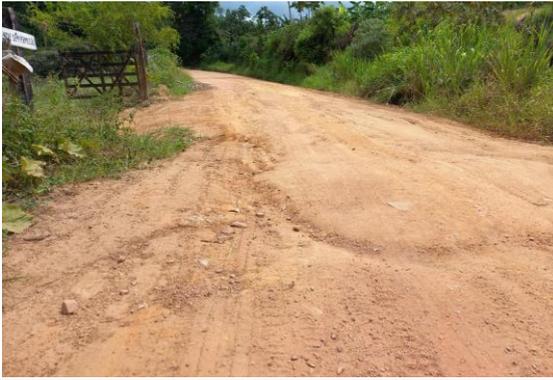
FOTO				5	FOTO				6
Localização:	Acesso a Comunidade Caranguejo- Entroncamento com PE/85. - km 1,30	Data:	março-24	Localização:	Acesso a Comunidade Caranguejo- Entroncamento com PE/85. - km 1,30	Data:	março-24		
Coordenada GEO:	N: 8° 25' 8.0383"	E:	35° 37' 4.9237"	Coordenada GEO:	N: 8° 25' 8.0383"	E:	35° 37' 4.9237"		
Descrição:	Mudança de elevação, sendo necessário implantação de um bueiro, para disciplinar o escoamento das águas pluviais evitando erosão e preservando o corpo estradal.			Descrição:	Mudança de elevação, sendo necessário implantação de um bueiro, para disciplinar o escoamento das águas pluviais evitando erosão e preservando o corpo estradal.

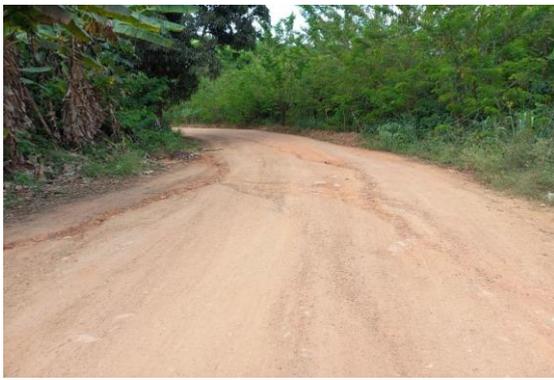
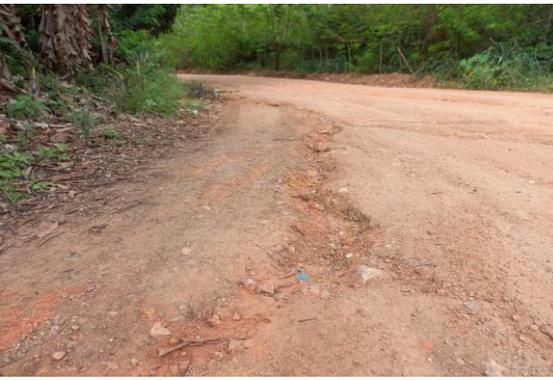
Descrição:	Ausência de linha d'água para disciplinar o escoamento das águas pluviais, que está provocando erosão e acelerando o processo de degradação da faixa de rolamento.			Descrição:	Ausência de linha d'água para disciplinar o escoamento das águas pluviais, que está provocando erosão e acelerando o processo de degradação da faixa de rolamento.

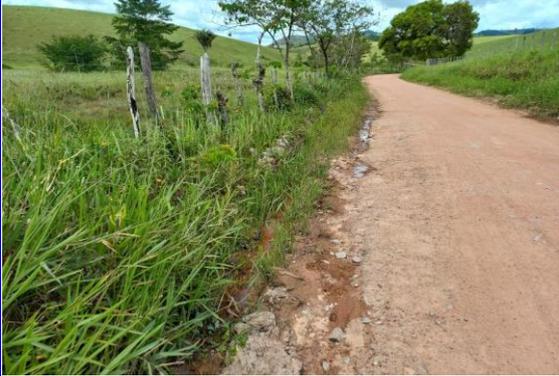
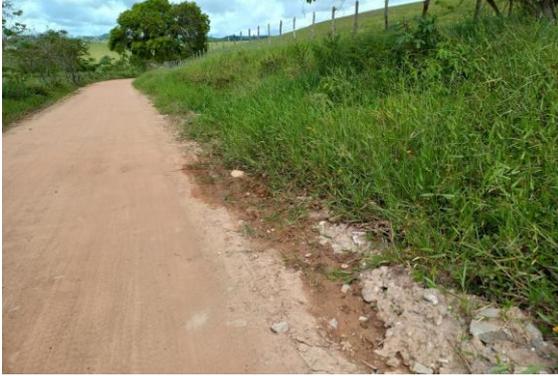
FOTO				9	FOTO				10
Localização:	Acesso a Comunidade Caranguejo- Entroncamento com PE/85. - km 3,70	Data:	março-24	Localização:	Acesso a Comunidade Caranguejo- Entroncamento com PE/85. - km 3,70	Data:	março-24		
Coordenada GEO:	N: 8° 24' 6.7963"	E: 35° 376' 40.5477"		Coordenada GEO:	N: 8° 24' 6.7963"	E: 35° 376' 40.5477"			
Descrição:	Linha d'água obstruída .			Descrição:	Linha d'água obstruída .

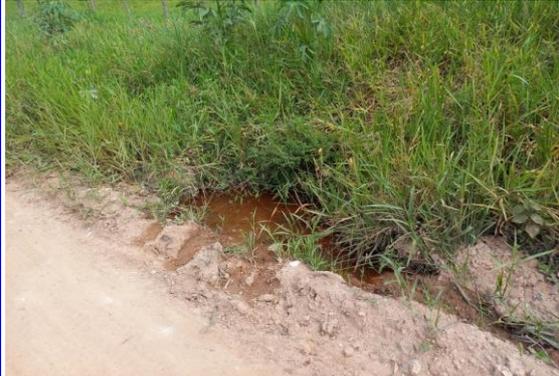
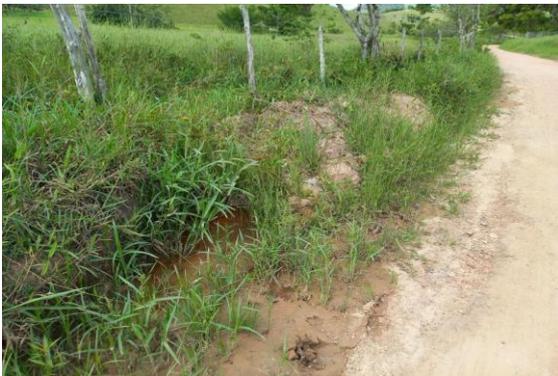
FOTO				11	FOTO				12
Localização:	Acesso a Comunidade Caranguejo- Entroncamento com PE/85. - km 3,70	Data:	março-24	Localização:	Acesso a Comunidade Caranguejo- Entroncamento com PE/85. - km 3,70	Data:	março-24		
Coordenada GEO:	N: 8° 24' 6.7963"	E: 35° 376' 40.5477"		Coordenada GEO:	N: 8° 24' 6.7963"	E: 35° 376' 40.5477"			
Descrição:	Linha d'água obstruída .			Descrição:	Linha d'água obstruída .

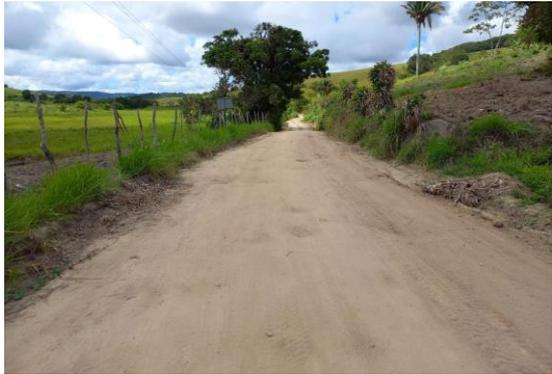
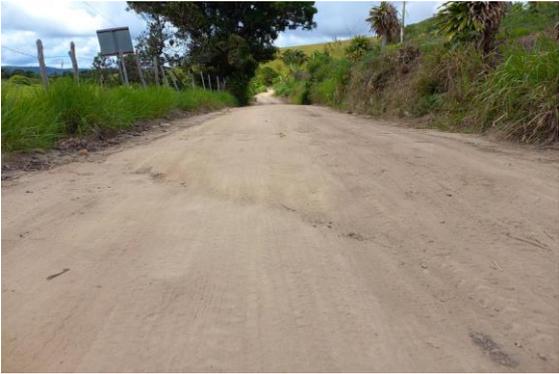
FOTO 13				FOTO 14			
Localização:	Acesso a Comunidade Caranguejo- Entroncamento com PE/85. - km 5,30	Data:	março-24	Localização:	Acesso a Comunidade Caranguejo- Entroncamento com PE/85. - km 5,30	Data:	março-24
Coordenada GEO:	N: 8° 23' 30.2805"	E:	35° 36' 39.61	Coordenada GEO:	N: 8° 23' 30.2805"	E:	35° 36' 39.61
Descrição:	Faixa de Rolamento apresentando muitas panelas (buracos), necessário nivelamento com utilização de motoniveladora, que proporcionará mais conforto de rolamento e segurança aos motoristas e pedestres que trafegam nesta localidade.			Descrição:	Faixa de Rolamento apresentando muitas panelas (buracos), necessário nivelamento com utilização de motoniveladora, que proporcionará mais conforto de rolamento e segurança aos motoristas e pedestres que trafegam nesta localidade.

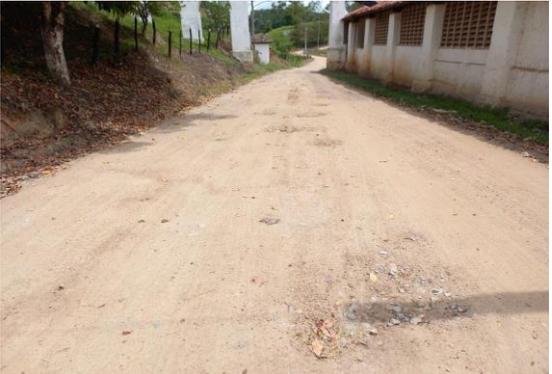
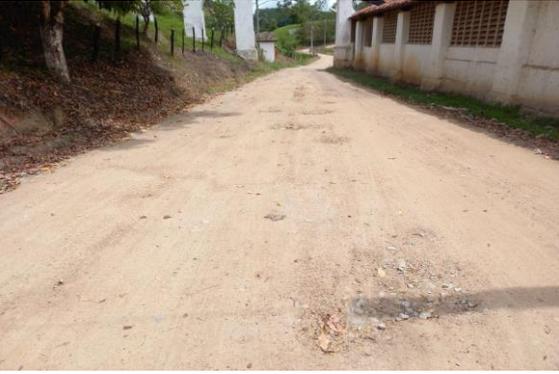
FOTO 15				FOTO 16			
Localização:	Acesso a Comunidade Caranguejo- Entroncamento com PE/85. - km 6,80	Data:	março-24	Localização:	Acesso a Comunidade Caranguejo- Entroncamento com PE/85. - km 6,80	Data:	março-24

Coordenada GEO:	N: 8° 22' 58.0357"	E:	35° 36' 6.7785	Coordenada GEO:	N: 8° 22' 58.0357"	E:	35° 36' 6.7785
Descrição:	Faixa de Rolamento apresentando muitas panelas (buracos), necessário nivelamento com utilização de motoniveladora, que proporcionará mais conforto de rolamento e segurança aos motoristas e pedestres que trafegam nesta localidade.			Descrição:	Faixa de Rolamento apresentando muitas panelas (buracos), necessário nivelamento com utilização de motoniveladora, que proporcionará mais conforto de rolamento e segurança aos motoristas e pedestres que trafegam nesta localidade.

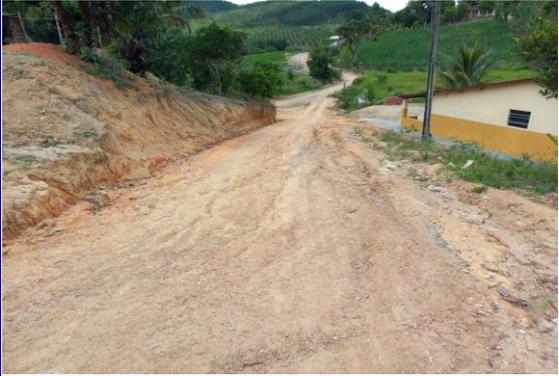
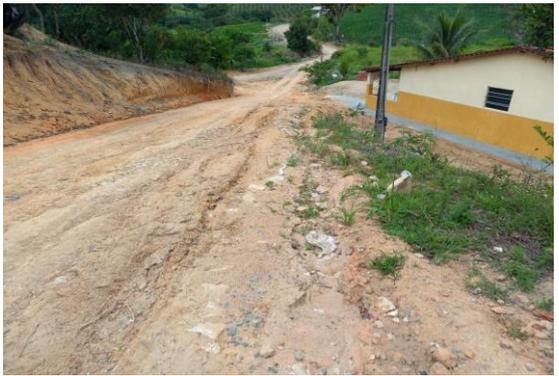
FOTO 21				FOTO 22			
Localização:	Acesso a Comunidade Caranguejo- Entroncamento com PE/85. - km	Data:	março-24	Localização:	Acesso a Comunidade Caranguejo- Entroncamento com PE/85. - km	Data:	março-24
Coordenada GEO:	N: 8° 22' 27.0679"	E: 35° 35' 29.7271"		Coordenada GEO:	N: 8° 22' 27.0679"	E: 35° 35' 29.7271"	
Descrição:	Faixa de Rolamento apresentando muitas panelas (buracos), necessário nivelamento / execução de camada de suporte (piçarra) com motoniveladora, que proporcionará mais conforto de rolamento e segurança aos motoristas e pedestres que trafegam nesta localidade.			Descrição:	Faixa de Rolamento apresentando muitas panelas (buracos), necessário nivelamento / execução de camada de suporte (piçarra) com motoniveladora, que proporcionará mais conforto de rolamento e segurança aos motoristas e pedestres que trafegam nesta localidade.

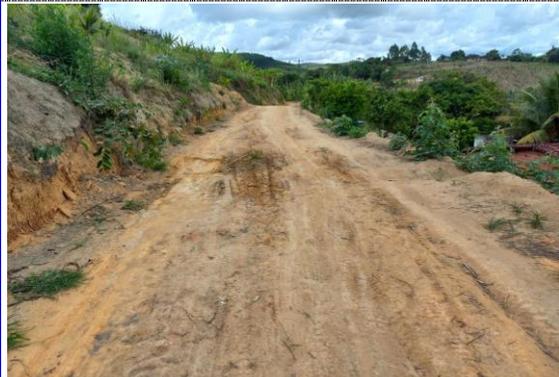
Coordenada GEO:	N: 8° 22' 40.2178"	E: 35° 35' 26.8317"		Coordenada GEO:	N: 8° 22' 40.2178"	E: 35° 35' 26.8317"	
Descrição:	Faixa de Rolamento apresentando muitas panelas (buracos), necessário nivelamento / execução de camada de suporte (piçarra) com motoniveladora, que proporcionará mais conforto de rolamento e segurança aos motoristas e pedestres que trafegam nesta localidade.			Descrição:	Faixa de Rolamento apresentando muitas panelas (buracos), necessário nivelamento / execução de camada de suporte (piçarra) com motoniveladora, que proporcionará mais conforto de rolamento e segurança aos motoristas e pedestres que trafegam nesta localidade.

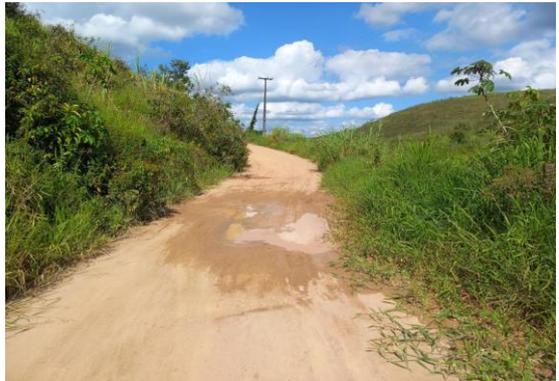
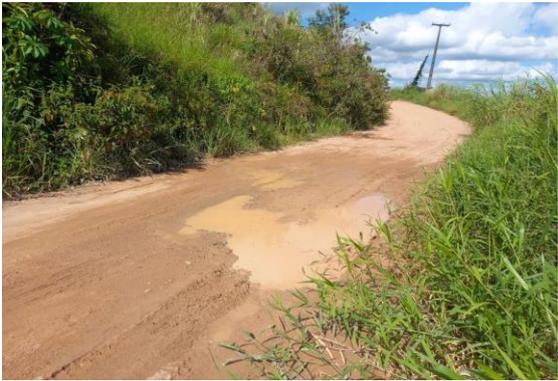
FOTO 5				FOTO 6			
Localização:	Acesso a Comunidade do Sítio Gatas- Entrocamento com PE/85. - km 0,80	Data:	março-24	Localização:	Acesso a Comunidade do Sítio Gatas- Entrocamento com PE/85. - km 0,80	Data:	março-24
Coordenada GEO:	N: 8° 27' 6.8862"		35° 365' 38.7771"	Coordenada GEO:	N: 8° 27' 6.8862"		35° 365' 38.7771"
Descrição:	Dispositivos de drenagem abstruído (linha d'água), provocando acúmulo d'água acelerando a porcesso de degradação da via, com problemas como erosão, painelas (buracos), dificultando a trafegabilidade.			Dispositivos de drenagem abstruído (linha d'água), provocando acúmulo d'água acelerando a porcesso de degradação da via, com problemas como erosão, painelas (buracos), dificultando a trafegabilidade.

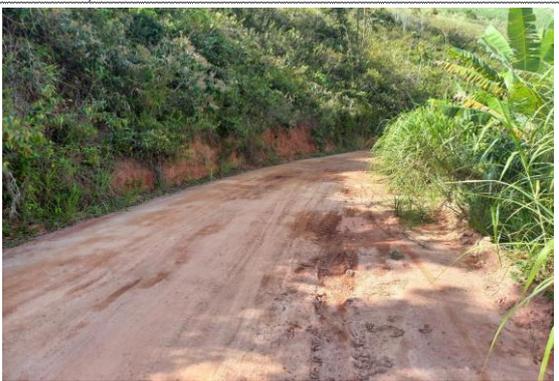
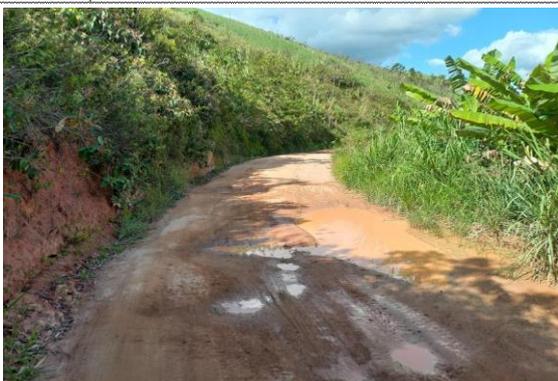
FOTO 7				FOTO 8			
Localização:	Acesso a Comunidade do Sítio Gatas- Entrocamento com PE/85. - km 0,80	Data:	março-24	Localização:	Acesso a Comunidade do Sítio Gatas- Entrocamento com PE/85. - km 0,80	Data:	março-24

Coordenada GEO:	N: 6° 27' 6.8579"		35° 35' 38.7718"	Coordenada GEO:	N: 6° 27' 6.8579"		35° 35' 38.7718"
Descrição:	Faixa de rolamento com erosões buracos, sem suporte . Necessário nivelamento e reforço com camada de piçarra, para maio estabilidade e trafegabilidade da faixa de rolamento.			Faixa de rolamento com erosões buracos, sem suporte . Necessário nivelamento e reforço com camada de piçarra, para maio estabilidade e trafegabilidade da faixa de rolamento.

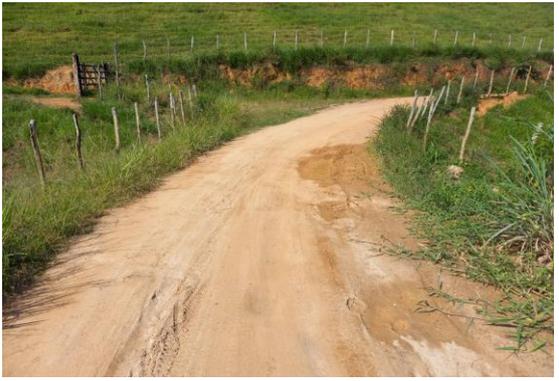
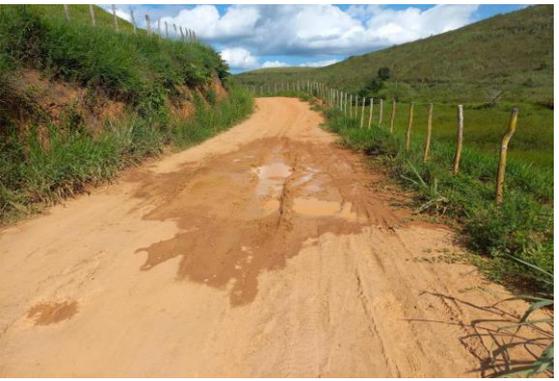
FOTO 9				FOTO 10			
Localização:	Acesso a Comunidade do Sítio Gatas- Entrocamento com PE/85. - km 1,20	Data:	março-24	Localização:	Acesso a Comunidade do Sítio Gatas- Entrocamento com PE/85. - km 1,20	Data:	março-24
Coordenada GEO:	N: 8° 26' 58.6369"		35° 35' 28.8481"	Coordenada GEO:	N: 8° 26' 58.6369"		35° 35' 28.8481"
Descrição:	Dispositivos de drenagem abstruído (linha d'água), provocando acúmulo d'água acelerando a porcesso de degradação da via, com problemas como erosão, painelas (buracos), dificultando a trafegabilidade.			Dispositivos de drenagem abstruído (linha d'água), provocando acúmulo d'água acelerando a porcesso de degradação da via, com problemas como erosão, painelas (buracos), dificultando a trafegabilidade.

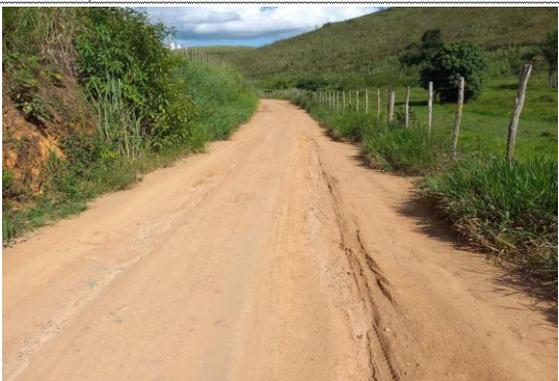
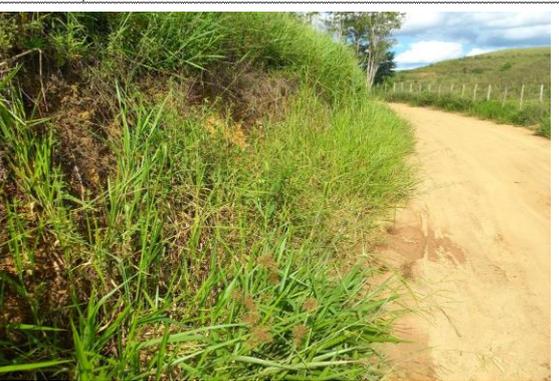
FOTO 11				FOTO 12			
Localização:	Acesso a Comunidade do Sítio Gatas- Entrocamento com PE/85. - km 1,40	Data:	março-24	Localização:	Acesso a Comunidade do Sítio Gatas- Entrocamento com PE/85. - km 1,40	Data:	março-24

Coordenada GEO:	N: 8° 26' 58.3375"		35° 35' 28.2440"	Coordenada GEO:	N: 8° 26' 58.3375"		35° 35' 28.2440"
Descrição:	Faixa de rolamento com erosões, buracos, sem suporte. Necessário nivelamento e reforço com camada de piçarra, para maio estabilidade e trafegabilidade da faixa de rolamento.			Detalhe de dispositivo de drenagem obstruído (Linha d'água).

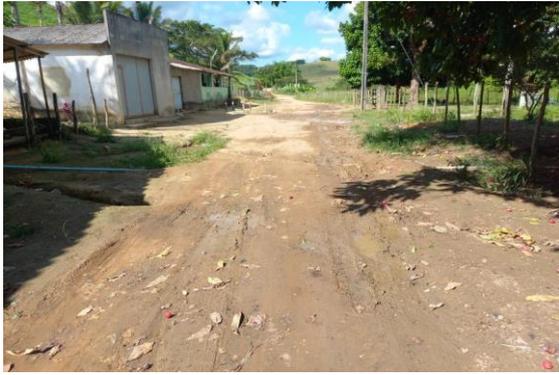
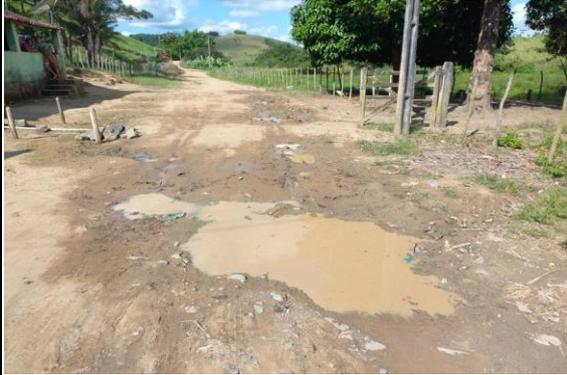
FOTO 13				FOTO 14			
Localização:	Acesso a Comunidade do Sítio Gatas- Entrocamento com PE/85. - km 1,60	Data:	março-24	Localização:	Acesso a Comunidade do Sítio Gatas- Entrocamento com PE/85. - km 1,60	Data:	março-24
Coordenada GEO:	N: 8° 26' 58.2482"		35° 35' 28.1203"	Coordenada GEO:	N: 8° 26' 58.2482"		35° 35' 28.1203"
Descrição:	Ausência de Dispositivos de drenagem abstruído (linha d'água/bueiro), provocando acúmulo d'água acelerando a porcesso de degradação da via, apresentando painelas (buracos), dificultando a trafegabilidade.			Descrição:	Ausência de Dispositivos de drenagem abstruído (linha d'água/bueiro), provocando acúmulo d'água acelerando a porcesso de degradação da via, apresentando painelas (buracos), dificultando a trafegabilidade.

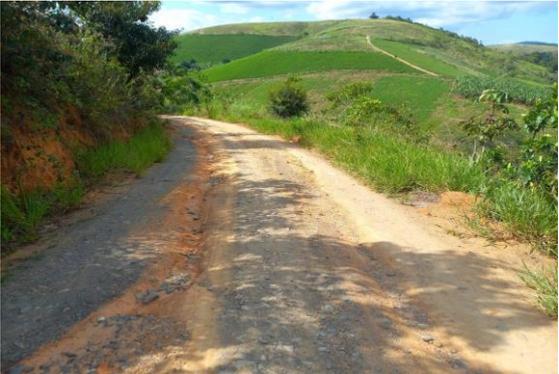
FOTO 15				FOTO 16			
Localização:	Acesso a Comunidade do Sítio Gatas- Entrocamento com PE/85. - km 1,90	Data:	março-24	Localização:	Acesso a Comunidade do Sítio Gatas- Entrocamento com PE/85. - km 1,90	Data:	março-24

Coordenada GEO:	N: 8° 26' 48.0757"		35° 35' 15.5547"	Coordenada GEO:	N: 8° 26' 48.0757"		35° 35' 15.5547"
Descrição:	Faixa de rolamento com erosões, buracos, sem suporte. Necessário nivelamento e reforço com camada de piçarra, para maio estabilidade e trafegabilidade da faixa de rolamento.			Descrição:	Detalhe da deficiência na dengem, já com erosão vem evidenciada, dificultando a trafegabilidade no local.

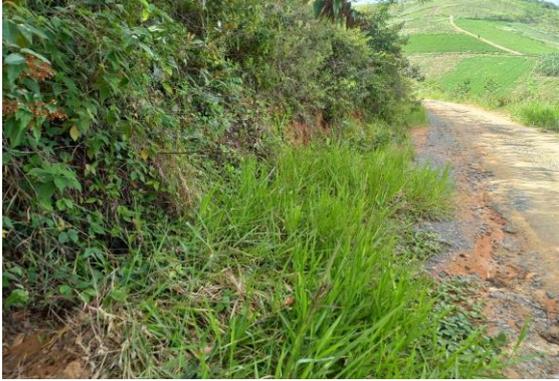
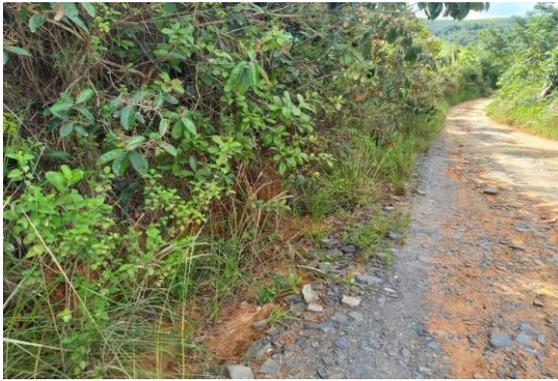
FOTO 17				FOTO 18			
Localização:	Acesso a Comunidade do Sítio Gatas- Entrocamento com PE/85. - km 1,90	Data:	março-24	Localização:	Acesso a Comunidade do Sítio Gatas- Entrocamento com PE/85. - km 1,90	Data:	março-24
Coordenada GEO:	N: 8° 26' 48.0757"		35° 35' 15.5547	Coordenada GEO:	N: 8° 26' 48.0757"		35° 35' 15.5547
Descrição:	Dispositivos de drenagem abstruído (linha d'água), provocando acúmulo d'água acelerando a porcesso de degradação da via, com problemas como erosão, painelas (buracos), dificultando a trafegabilidade.			Descrição:	Dispositivos de drenagem abstruído (linha d'água), provocando acúmulo d'água acelerando a porcesso de degradação da via, com problemas como erosão, painelas (buracos), dificultando a trafegabilidade.

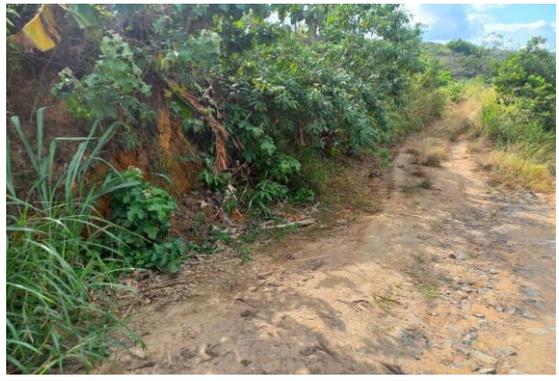
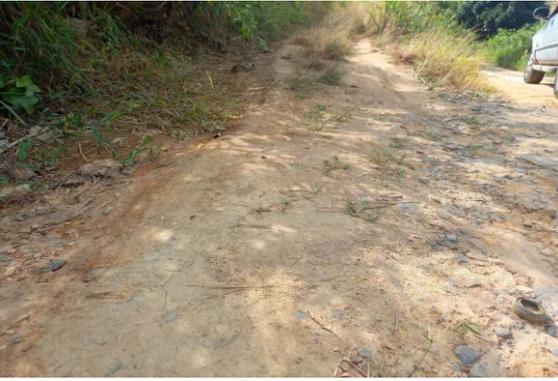
FOTO 19				FOTO 20			
Localização:	Acesso a Comunidade do Sítio Gatas- Entrocamento com PE/85. - km 2,10	Data:	março-24	Localização:	Acesso a Comunidade do Sítio Gatas- Entrocamento com PE/85. - km 2,10	Data:	março-24

Coordenada GEO:	N: 8° 26' 45.0070"		35° 35' 18.6447	Coordenada GEO:	N: 8° 26' 45.0070"		35° 35' 18.6447
Descrição:	Necessária execução de bueiro tubular de concreto para disciplinara o escoamento das águas pluviais, para evitar erosões, preservando o corpo estradal.			Descrição:	Necessária execução de bueiro tubular de concreto para disciplinara o escoamento das águas pluviais, para evitar erosões, preservando o corpo estradal.

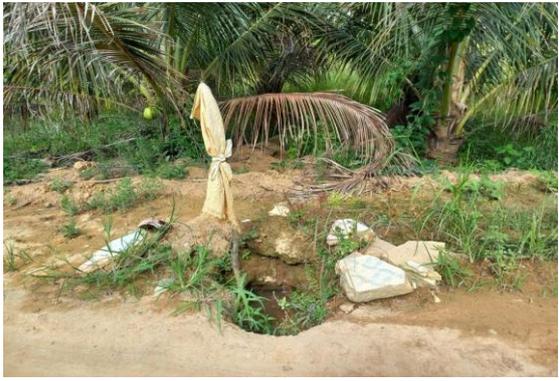
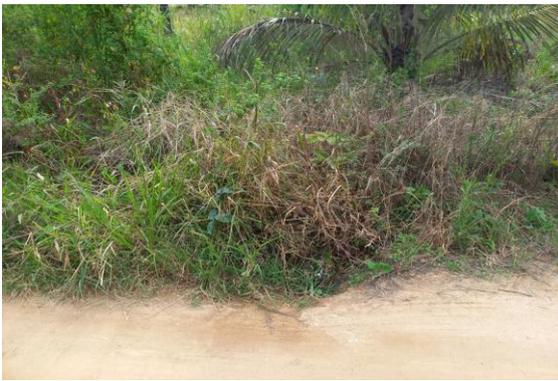
FOTO 21				FOTO 22				
Localização:	Acesso a Comunidade do Sítio Gatas- Entrocamento com PE/85. - km 2,4.	Data:	março-24	Localização:	Acesso a Comunidade do Sítio Gatas- Entrocamento com PE/85. - km 2,4.	Data:	março-24	
Coordenada GEO:	N: 8° 26' 44.9818"		35° 35' 21.1678"	Coordenada GEO:	N: 8° 26' 44.9818"		35° 35' 21.1678"	
Descrição:	Bueiro obstruído, sem tampa e com ausência de estruturas a montante e a jusante.			Descrição:	Bueiro obstruído, sem tampa e com ausência de estruturas a montante e a jusante.

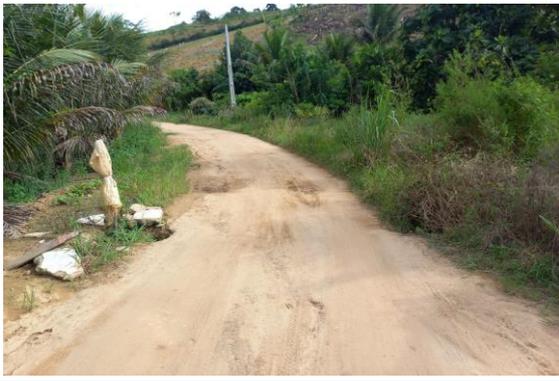
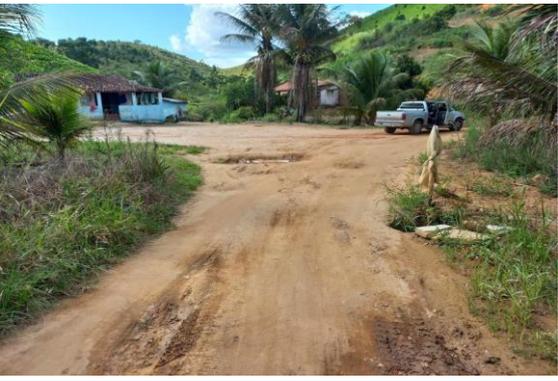
FOTO 23				FOTO 24				
Localização:	Acesso a Comunidade do Sítio Gatas- Entrocamento com PE/85. - km 2,4.	Data:	março-24	Localização:	Acesso a Comunidade do Sítio Gatas- Entrocamento com PE/85. - km 2,4.	Data:	março-24	
Coordenada GEO:	N: 8° 26' 44.9818"		35° 35' 21.1678"	Coordenada GEO:	N: 8° 26' 44.9818"		35° 35' 21.1678"	
Descrição:	Bueiro obstruído, sem tampa e com ausência de estruturas a montante e a jusante.			Descrição:	Bueiro obstruído, sem tampa e com ausência de estruturas a montante e a jusante.

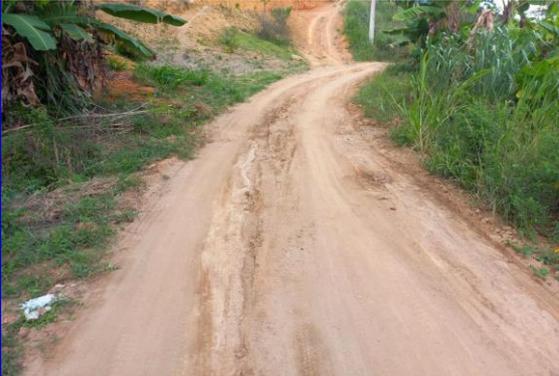
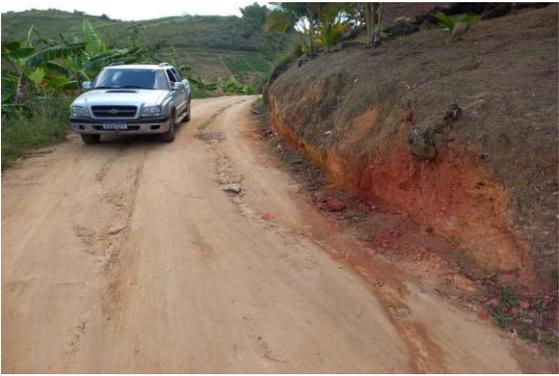
FOTO 25				FOTO 26				
Localização:	Acesso a Comunidade do Sítio Gatas- Entrocamento com PE/85. - km 2,5.	Data:	março-24	Localização:	Acesso a Comunidade do Sítio Gatas- Entrocamento com PE/85. - km 2,5.	Data:	março-24	
Coordenada GEO:	N: 8° 26' 40.3199"		35° 35' 25.0304"	Coordenada GEO:	N: 8° 26' 40.3199"		35° 35' 25.0304"	
Descrição:	Ausência/obstrução de dispositivo de drenagem (Bueiro/linha d'água), acarretando erosões, panelas e acelerando o processo de degradação da faixa de rolamento, dificultando a trafegabilidade do local.			Descrição:	Ausência/obstrução de dispositivo de drenagem (linha d'água), acarretando erosões, panelas e acelerando o processo de degradação da faixa de rolamento, dificultando a trafegabilidade do local.

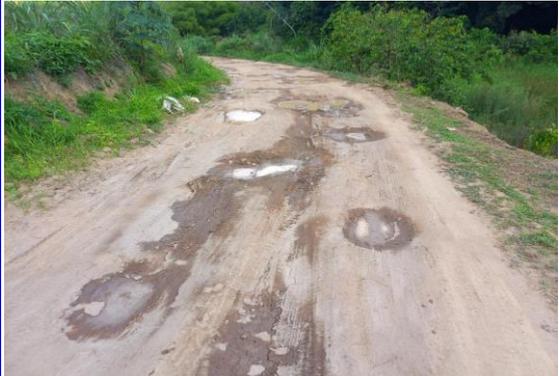
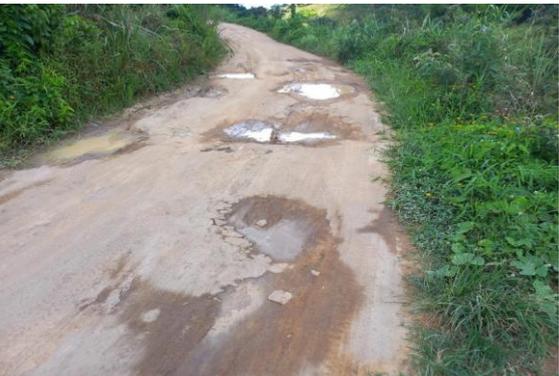
FOTO 27				FOTO 28				
Localização:	Acesso a Comunidade do Sítio Gatas- Entrocamento com PE/85. - km 3,0.	Data:	março-24	Localização:	Acesso a Comunidade do Sítio Gatas- Entrocamento com PE/85. - km 3,0.	Data:	março-24

Coordenada GEO:	N: 8° 26' 39.5819"		35° 35' 18.0541"	Coordenada GEO:	N: 8° 26' 39.5819"		35° 35' 18.0541"	
Descrição:	Obstrução de dispositivo de drenagem (linha d'água), acarretando erosões, panelas e acelerando o processo de degradação da faixa de rolamento, dificultando a trafegabilidade do local.			Descrição:	Obstrução de dispositivo de drenagem (linha d'água), acarretando erosões, panelas e acelerando o processo de degradação da faixa de rolamento, dificultando a trafegabilidade do local.

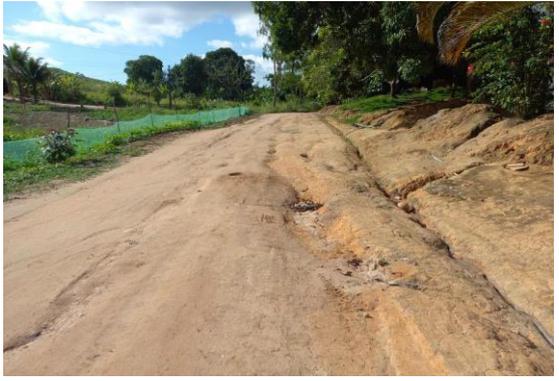
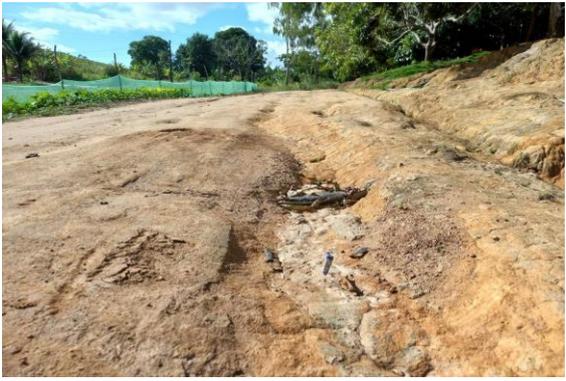
FOTO 29				FOTO 30			
Localização:	Acesso a Comunidade do Sítio Gatas- Entrocamento com PE/85. - km 4,0.	Data:	março-24	Localização:	Acesso a Comunidade do Sítio Gatas- Entrocamento com PE/85. - km 4,0.	Data:	março-24
Coordenada GEO:	N: 8° 26' 12.6779"		35° 35' 14.9218	Coordenada GEO:	N: 8° 26' 12.6779"		35° 35' 14.9218
Descrição:	Ausência de dispositivo de drenagem (linha d'água), acarretando erosões, painelas e acelerando o processo de degradação da faixa de rolamento, dificultando a trafegabilidade do local.			Descrição:	Ausência de dispositivo de drenagem (linha d'água), acarretando erosões, painelas e acelerando o processo de degradação da faixa de rolamento, dificultando a trafegabilidade do local.

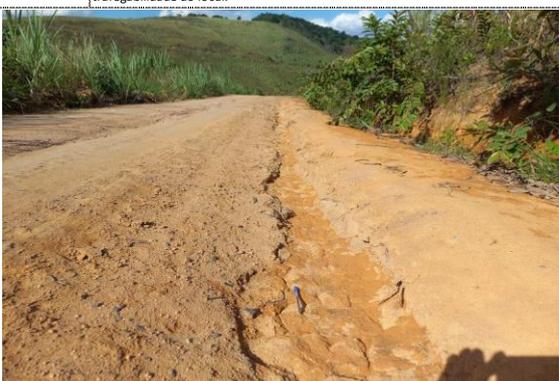
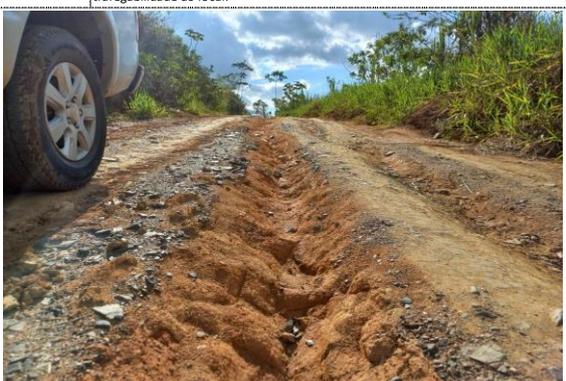
FOTO 31				FOTO 32			
Localização:	Acesso a Comunidade do Sítio Gatas- Entrocamento com PE/85. - km	Data:	março-24	Localização:	Acesso a Comunidade do Sítio Gatas- Entrocamento com PE/85. - km	Data:	março-24

Coordenada GEO:	N: 8° 26' 11.9821"		35° 35' 14.8543	Coordenada GEO:	N: 8° 26' 11.9821"		35° 35' 14.8543
Descrição:	Obstrução de dispositivo de drenagem (linha d'água), acarretando erosões, painelas e acelerando o processo de degradação da faixa de rolamento, dificultando a trafegabilidade do local.			Descrição:	Obstrução de dispositivo de drenagem (linha d'água), acarretando erosões, painelas e acelerando o processo de degradação da faixa de rolamento, dificultando a trafegabilidade do local.

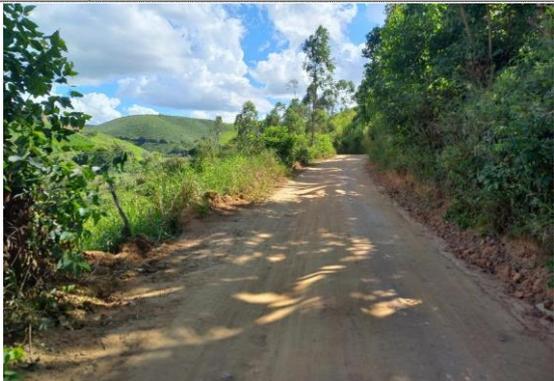
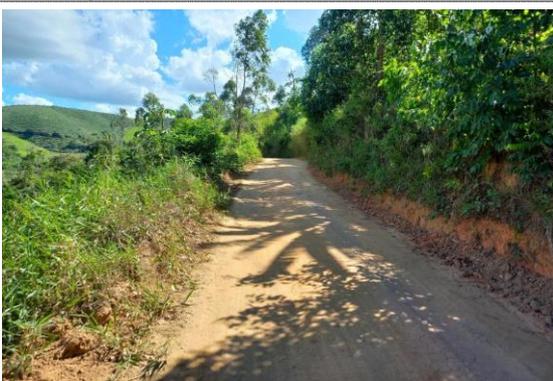
FOTO 1				FOTO 2			
Localização:	Acesso a Comunidade Cana Verde- Entrocamento com PE/85. - km 1,30.	Data:	março-24	Localização:	Acesso a Comunidade Cana Verde- Entrocamento com PE/85. - km 1,30.	Data:	março-24
Coordenada GEO:	N: 8° 25' 59.9577"	E:	35° 38' 9.7198"	Coordenada GEO:	N: 8° 25' 59.9577"	E:	35° 38' 9.7198"
Descrição:	Ausência de dispositivo de drenagem, lixas d'água, provocando erosões e acelerando o processo de degradação da faixa de rolamento.			Descrição:	Ausência de dispositivo de drenagem, lixas d'água, provocando erosões e acelerando o processo de degradação da faixa de rolamento.

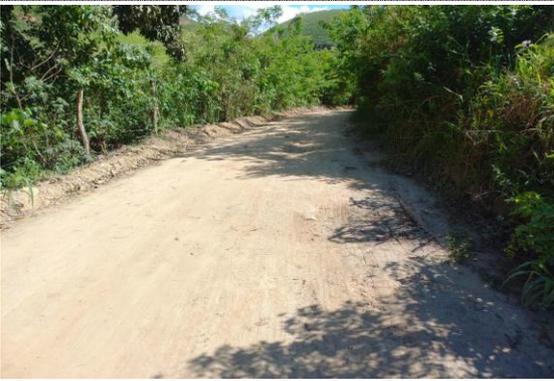
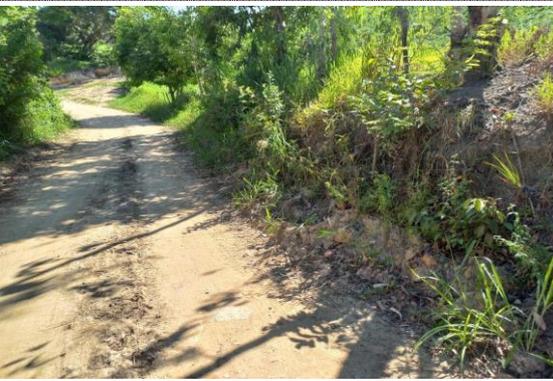
FOTO 3				FOTO 4			
Localização:	Acesso a Comunidade Cana Verde - km 1,50.	Data:	março-24	Localização:	Acesso a Comunidade Cana Verde - km 1,50.	Data:	março-24
Coordenada GEO:	N: 8° 26' 1.0747"	E:	35° 38' 10.5531"	Coordenada GEO:	N: 8° 26' 1.0747"	E:	35° 38' 10.5531"
Descrição:	Ausência de dispositivo de drenagem acarretando acúmulo d'água sob a faixa de rolamento acelerando o processo de degradação.			Descrição:	Ausência de dispositivo de drenagem acarretando acúmulo d'água sob a faixa de rolamento acelerando o processo de degradação.

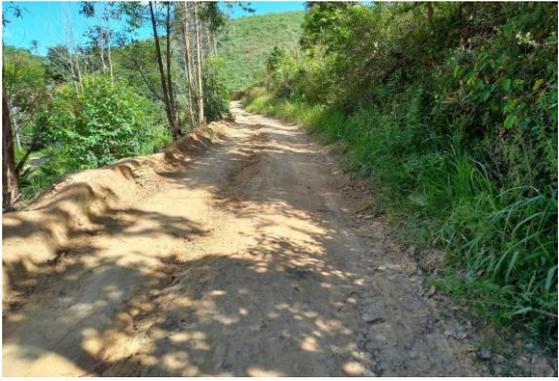
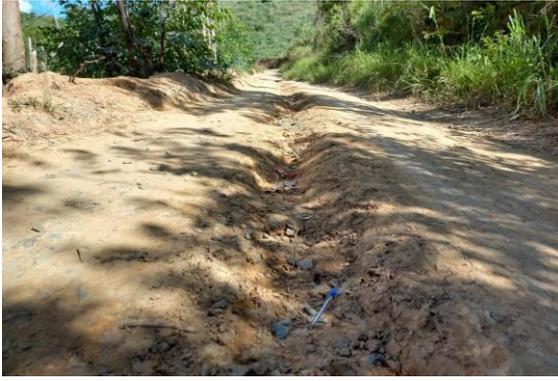
FOTO 5				FOTO 6							
Localização:	Acesso a Comunidade Cana Verde-Entrocamento com PE/85. - km 2,0.		Data:	março-24		Localização:	Acesso a Comunidade Cana Verde-Entrocamento com PE/85. - km 2,0.		Data:	março-24	
Coordenada GEO:	N:	8° 26' 16.8057"	E:	35° 38' 15.9237"		Coordenada GEO:	N:	8° 26' 16.8057"	E:	35° 38' 15.9237"	
Descrição:	Obstrução de dispositivo de drenagem, lihas d'água, provocando erosões e acelerando o processo de degradação da faixa de rolamento, já com presença de painéis dificultando a trafegabilidade.					Descrição:	Obstrução de dispositivo de drenagem, lihas d'água, provocando erosões e acelerando o processo de degradação da faixa de rolamento, já com presença de painéis dificultando a trafegabilidade.

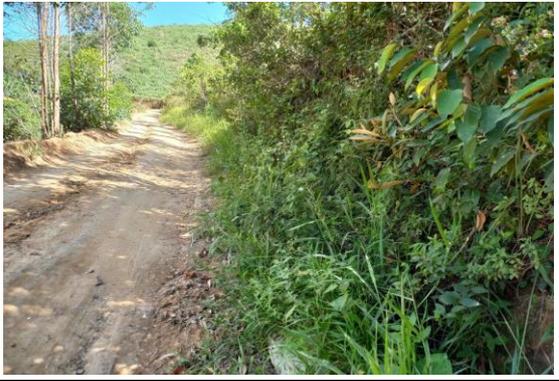
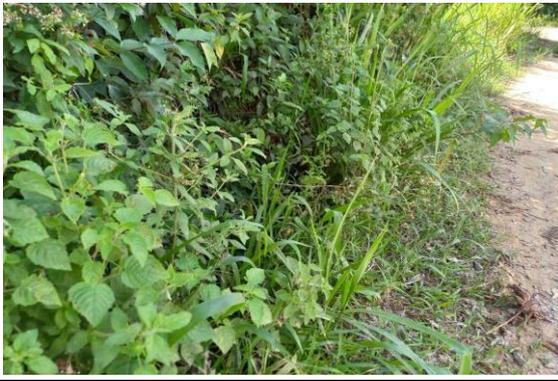
FOTO 7				FOTO 8							
Localização:	Acesso a Comunidade Cana Verde - km 2,0.		Data:	março-24		Localização:	Acesso a Comunidade Cana Verde - km 2,0.		Data:	março-24

Coordenada GEO:	N:	8° 26' 16.8057"	E:	35° 38' 15.9237"		Coordenada GEO:	N:	8° 26' 16.8057"	E:	35° 38' 15.9237"	
Descrição:	Dispositivo de drenagem obstruído, acarretando acúmulo d'água sob a faixa de rolamento acelerando o processo de degradação.					Descrição:	Ausência de dispositivo de drenagem acarretando acúmulo d'água sob a faixa de rolamento acelerando o processo de degradação.

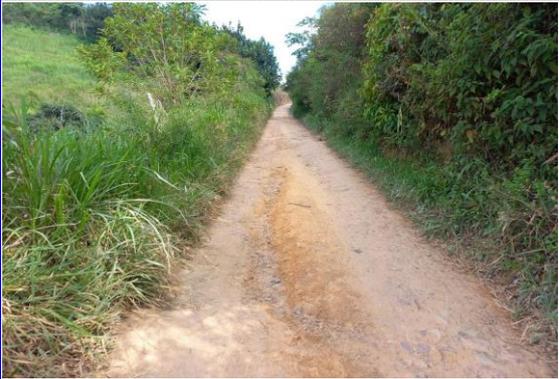
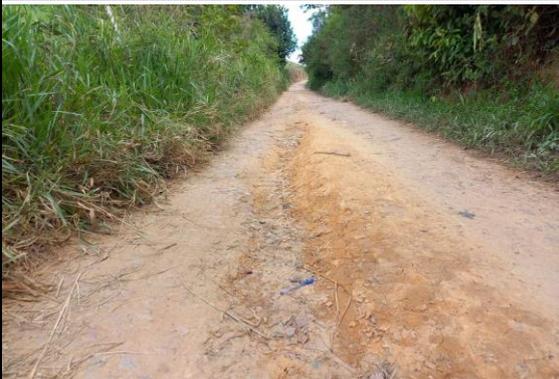
FOTO				9	FOTO				10
Localização:	Acesso a Comunidade Cana Verde-Entrocamento com PE/85. - km 2,2.		Data:	março-24	Localização:	Acesso a Comunidade Cana Verde-Entrocamento com PE/85. - km 2,2.		Data:	março-24
Coordenada GEO:	N:	8° 26' 19.5832"	E:	35° 38' 8.0950"	Coordenada GEO:	N:	8° 26' 19.5832"	E:	35° 38' 8.0950"
Descrição:	Dispositivo de drenagem, lihas d'água, obstruídas provocando erosões e acelerando o processo de degradação da faixa de rolamento.				Descrição:	Dispositivo de drenagem, lihas d'água, obstruídas provocando erosões e acelerando o processo de degradação da faixa de rolamento.

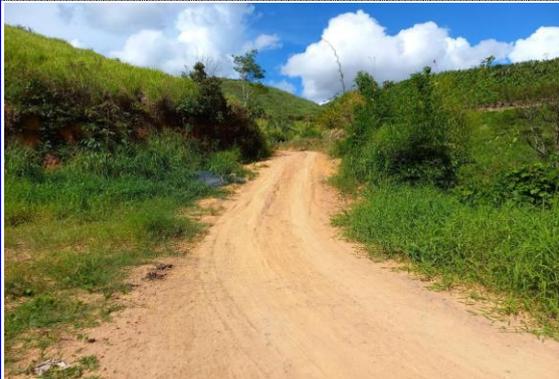
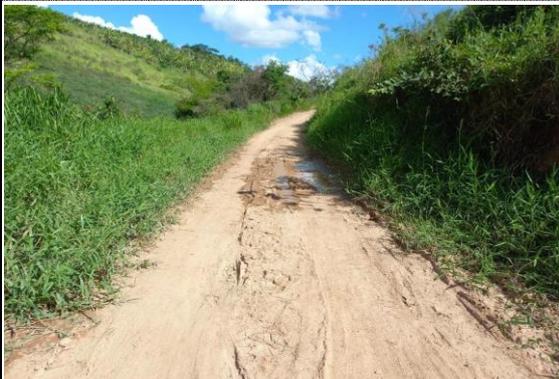
FOTO				11	FOTO				12
Localização:	Acesso a Comunidade Cana Verde - km 2,8.		Data:	março-24	Localização:	Acesso a Comunidade Cana Verde - km 2,8.		Data:	março-24
Coordenada GEO:	N:	8° 26' 29.4194"	E:	35° 38' 3.1511"	Coordenada GEO:	N:	8° 26' 29.4194"	E:	35° 38' 3.1511"
Descrição:	Ausência de dispositivo de drenagem (bueiro) acarretando acúmulo d'água sob a faixa de rolamento acelerando o processo de degradação.				Descrição:	Dispositivo de drenagem obstruído acarretando acúmulo d'água sob a faixa de rolamento acelerando o processo de degradação.

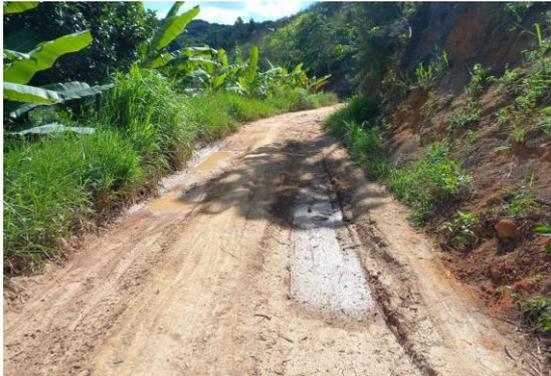
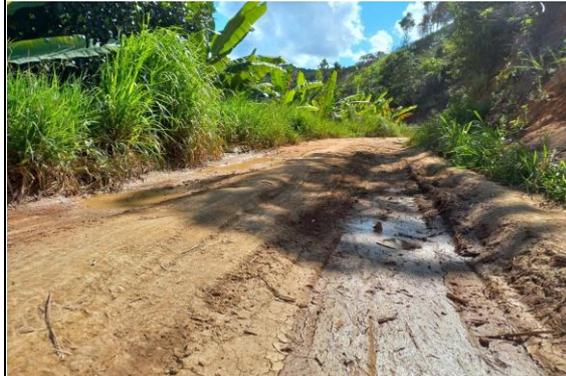
FOTO 13				FOTO 14			
Localização:	Acesso a Comunidade Cana Verde-Entrocamento com PE/85. - km 3,3.	Data:	março-24	Localização:	Acesso a Comunidade Cana Verde-Entrocamento com PE/85. - km 3,3.	Data:	março-24
Coordenada GEO:	N: 8° 26' 40.0559"	E:	35° 38' 0.7137"	Coordenada GEO:	N: 8° 26' 40.0559"	E:	35° 38' 0.7137"
Descrição:	Dispositivo de drenagem, lihas d'água, obstruídas provocando erosões e acelerando o processo de degradação da faixa de rolamento.			Descrição:	Dispositivo de drenagem, lihas d'água, obstruídas provocando erosões e acelerando o processo de degradação da faixa de rolamento.

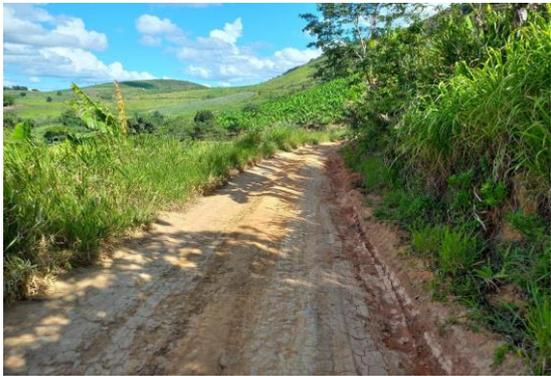
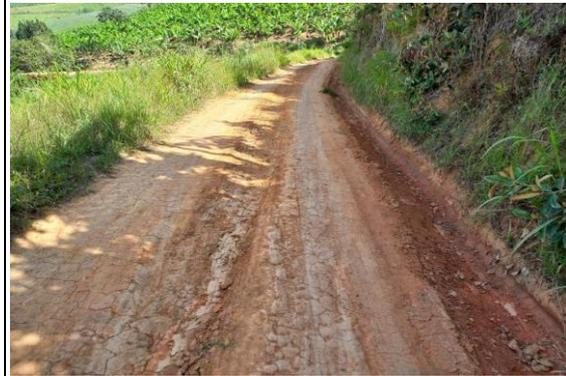
FOTO 15				FOTO 16			
Localização:	Acesso a Comunidade Cana Verde - km 3,7.	Data:	março-24	Localização:	Acesso a Comunidade Cana Verde - km 3,7.	Data:	março-24
Coordenada GEO:	N: 8° 26' 47.3578"	E:	35° 37' 57.5936"	Coordenada GEO:	N: 8° 26' 47.3578"	E:	35° 37' 57.5936"
Descrição:	Ausência de dispositivo de drenagem (bueiro) acarretando acúmulo d'água sob a faixa de rolamento acelerando o processo de degradação.			Descrição:	Dispositivo de drenagem obstruído acarretando acúmulo d'água sob a faixa de rolamento acelerando o processo de degradação.

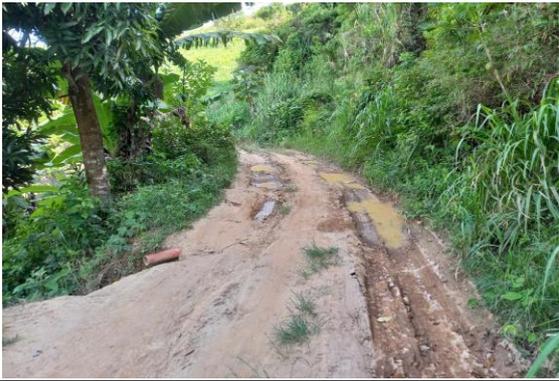
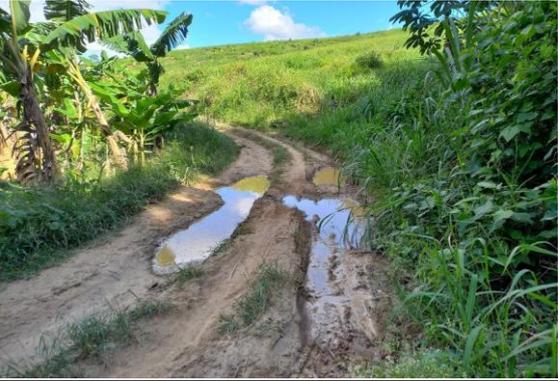
FOTO 17				FOTO 18			
Localização:	Acesso a Comunidade Cana Verde-Entrocamento com PE/85. - km 4,2	Data:	março-24	Localização:	Acesso a Comunidade Cana Verde-Entrocamento com PE/85. - km 4,2	Data:	março-24
Coordenada GEO:	N: 8° 26' 49.9016	E:	35° 37' 52.0737"	Coordenada GEO:	N: 8° 26' 50.6939"	E:	35° 37' 51.7378"
Descrição:	Dispositivo de drenagem, lihas d'água, obstruídas provocando erosões e acelerando o processo de degradação da faixa de rolamento.			Dispositivo de drenagem, lihas d'água, obstruídas provocando erosões e acelerando o processo de degradação da faixa de rolamento.

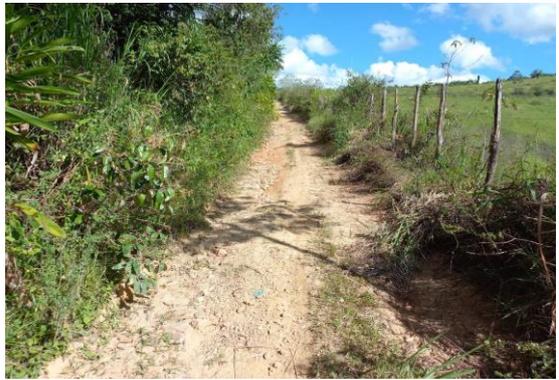
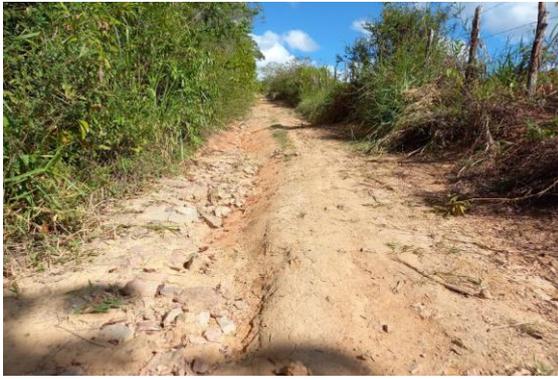
FOTO 19				FOTO 20			
Localização:	Acesso a Comunidade Cana Verde - km 4,7.	Data:	março-24	Localização:	Acesso a Comunidade Cana Verde - km 4,7.	Data:	março-24
Coordenada GEO:	N: 8° 26' 53.8332"	E:	35° 37' 27.0198"	Coordenada GEO:	N: 8° 26' 53.8332"	E:	35° 37' 27.0198"
Descrição:	Ausência de dispositivo de drenagem (bueiro) acarretando acúmulo d'água sob a faixa de rolamento acelerando o processo de degradação.			Dispositivo de drenagem obstruído acarretando acúmulo d'água sob a faixa de rolamento acelerando o processo de degradação.

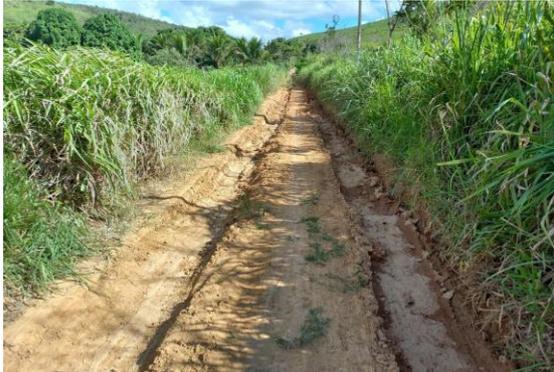
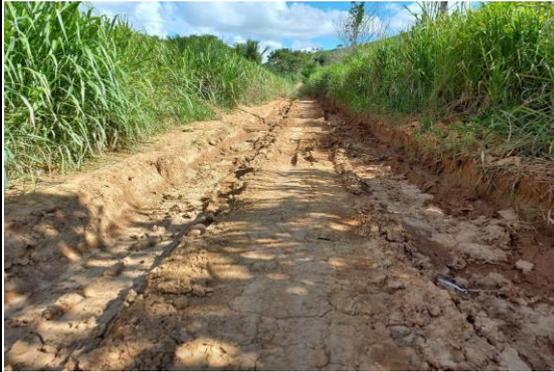
FOTO 21				FOTO 22			
Localização:	Acesso a Comunidade Cana Verde-Entrocamento com PE/85. - km 5,20.	Data:	março-24	Localização:	Acesso a Comunidade Cana Verde-Entrocamento com PE/85. - km 5,20.	Data:	março-24
Coordenada GEO:	N: 8° 26' 59.7418"	E:	35° 37' 16.5838"	Coordenada GEO:	N: 8° 26' 59.8795"	E:	35° 37' 16.5899"
Descrição:	Dispositivo de drenagem, lihas d'água, obstruídas provocando erosões e acelerando o processo de degradação da faixa de rolamento.			Descrição:	Dispositivo de drenagem, lihas d'água, obstruídas provocando erosões e acelerando o processo de degradação da faixa de rolamento.

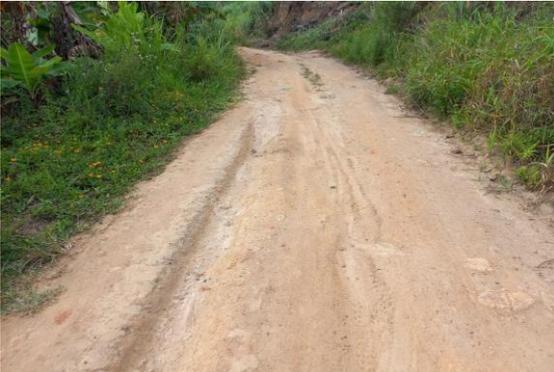
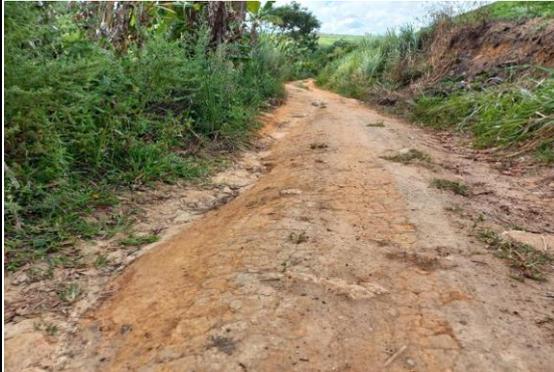
FOTO 23				FOTO 24			
Localização:	Acesso a Comunidade Cana Verde - km 6,2.	Data:	março-24	Localização:	Acesso a Comunidade Cana Verde - km 6,2.	Data:	março-24
Coordenada GEO:	N: 8° 27' 8.4003"	E:	35° 37' 7.9449"	Coordenada GEO:	N: 8° 27' 8.8138"	E:	35° 37' 7.2897"
Descrição:	Ausência de dispositivo de drenagem (bueiro) acarretando acúmulo d'água sob a faixa de rolamento acelerando o processo de degradação.			Descrição:	Dispositivo de drenagem obstruído acarretando acúmulo d'água sob a faixa de rolamento acelerando o processo de degradação.

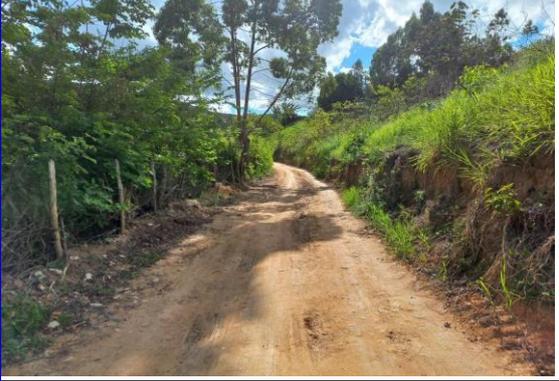
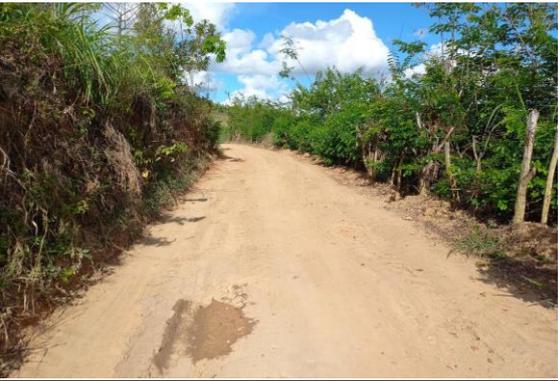
FOTO 25				FOTO 26			
Localização:	Acesso a Comunidade Cana Verde-Entrocamento com PE/85. - km 7,5.	Data:	março-24	Localização:	Acesso a Comunidade Cana Verde-Entrocamento com PE/85. - km 7,5.	Data:	março-24
Coordenada GEO:	N: 8° 26' 51.9838"	E:	35° 36' 46.9558"	Coordenada GEO:	N: 8° 26' 51.9838"	E:	35° 36' 46.9036"
Descrição:	Dispositivo de drenagem, lihas d'água, obstruídas provocando erosões e acelerando o processo de degradação da faixa de rolamento.			Descrição:	Dispositivo de drenagem, lihas d'água, obstruídas provocando erosões e acelerando o processo de degradação da faixa de rolamento.

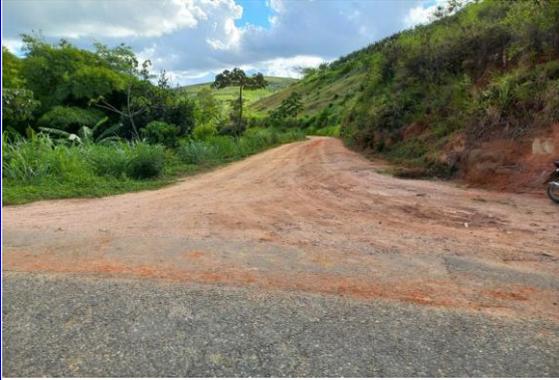
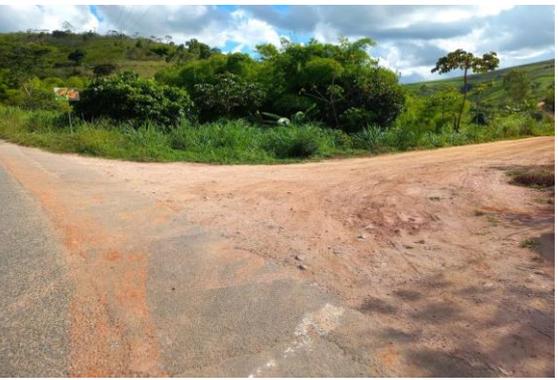
FOTO 27				FOTO 28			
Localização:	Acesso a Comunidade Cana Verde - km 8,2.	Data:	março-24	Localização:	Acesso a Comunidade Cana Verde - km 8,2.	Data:	março-24
Coordenada GEO:	N: 8° 27' 8.8138"	E:	35° 37' 7.2897"	Coordenada GEO:	N: 8° 27' 8.8138"	E:	35° 37' 7.2897"
Descrição:	Ausência de dispositivo de drenagem (bueiro) acarretando acúmulo d'água sob a faixa de rolamento acelerando o processo de degradação.			Descrição:	Dispositivo de drenagem obstruído acarretando acúmulo d'água sob a faixa de rolamento acelerando o processo de degradação.
